## **B-IHLARA KASABASI**

## IHLARA KASABASINDAKİ TESCİLLİ YAPILAR

## **a-Dini Yapılar**

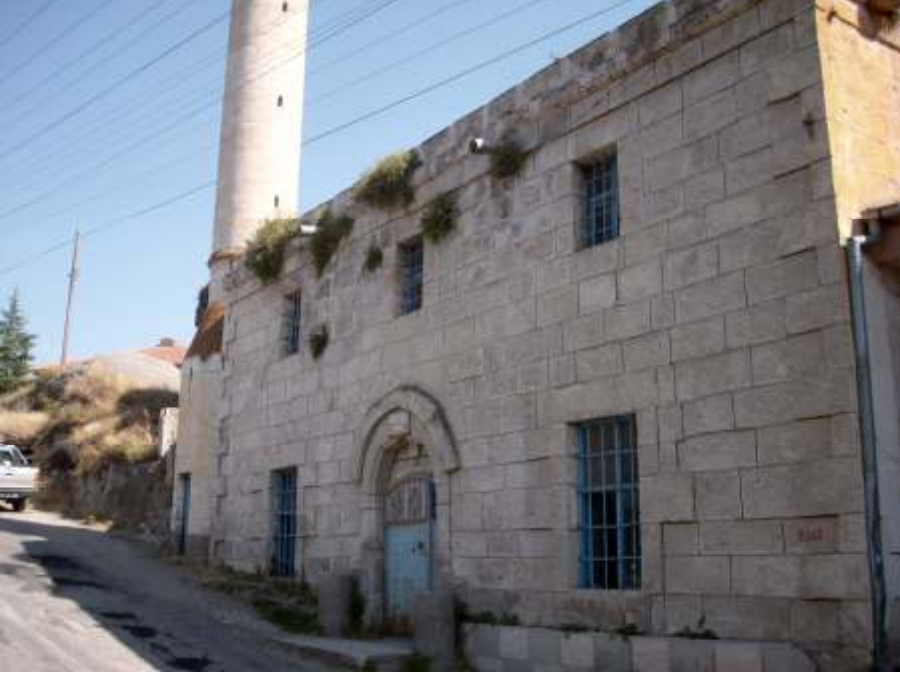
## KASABA CAMİİ A1

| GENEL TANIM: Dikdörtgen planlı, düz damlı, kesme taştan yapılmış bir camidir. | | | | | |
| <b>AYRINTILI TANIM:</b><br><br>Kible tarafı kayalara oyulmuş, mağara şeklinde kuzey tarafı ise yumuşak kesme taş kagirdir. Pencereler kesme taş lentoludur. Üstü toprak dam ile örtülüdür. Doğu taraftaki bir taş merdivenle dama çıkılır. Dam üstünde dört taş direkli bir kulecik minare yerini tutar.<br>Kapı sivri kemer altında basık kemerlidir. İçeride derinliğine sıralı dört köşeli, üçerden altı ayak ve sivri kemerler üstünde uzanan tonozlarla örtülü üç nefli bir yapıdır. Mihrap üç dilimli dairevi kemerlidir. Minber tahta ve basittir. | | | | TEKNİK BİLGİLER | |

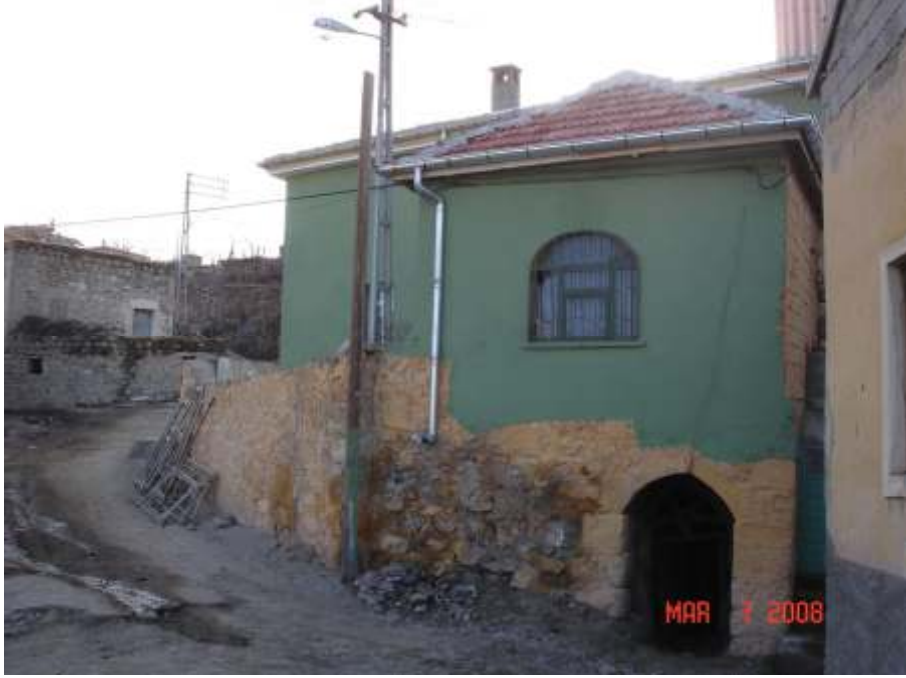
## KARŞIYAKA CAMİİ A2

| GENEL TANIM: Dikdörtgen planlı küçük bir camidir. | | | | | |
| <p>Dikdörtgen planlıdır. Duvarlar moloz taş ahşap hatıllı kagirdir. Pencere kesme taş lentoludur. Üstü toprak dam. Şeklinde. Önünde; sekiz köşeli iki taş direk ve üç dairevi kemerin oluşturduğu bir revak vardır. Kapı dairevi kemerlidir.</p> <p>İçinde dört köşeli dört ayak ve altı sivri kemer üstünde döşeli, üstüvani kavak girişleri tavanı teşkil etmektedir. Girişlerin üstüne hasır döşenmiştir. Mihrap üç dilimli kemerlidir. Minber ahşap ve basittir.</p> <p>Yapının bütün özelliği kaybolmuştur.</p> | | | | SU | |

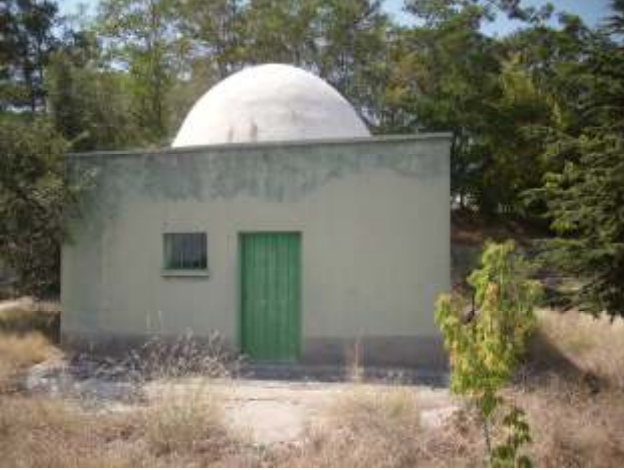
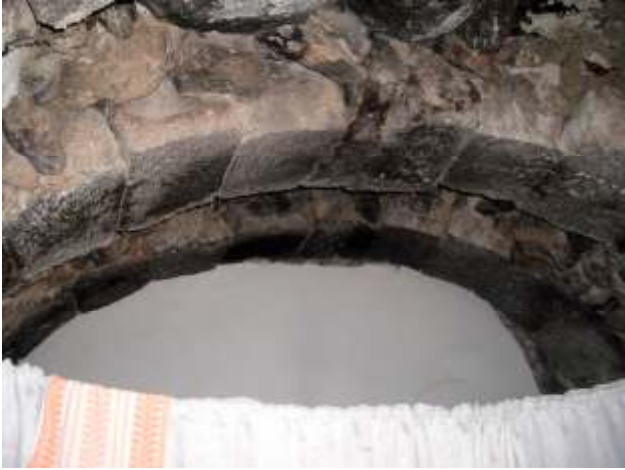
## BAYDI HATUN TÜRRESİ

| GENEL TANIM: Dikdörtgen planlı yuvarlak kubbeli bir türbedir. | | | | | |

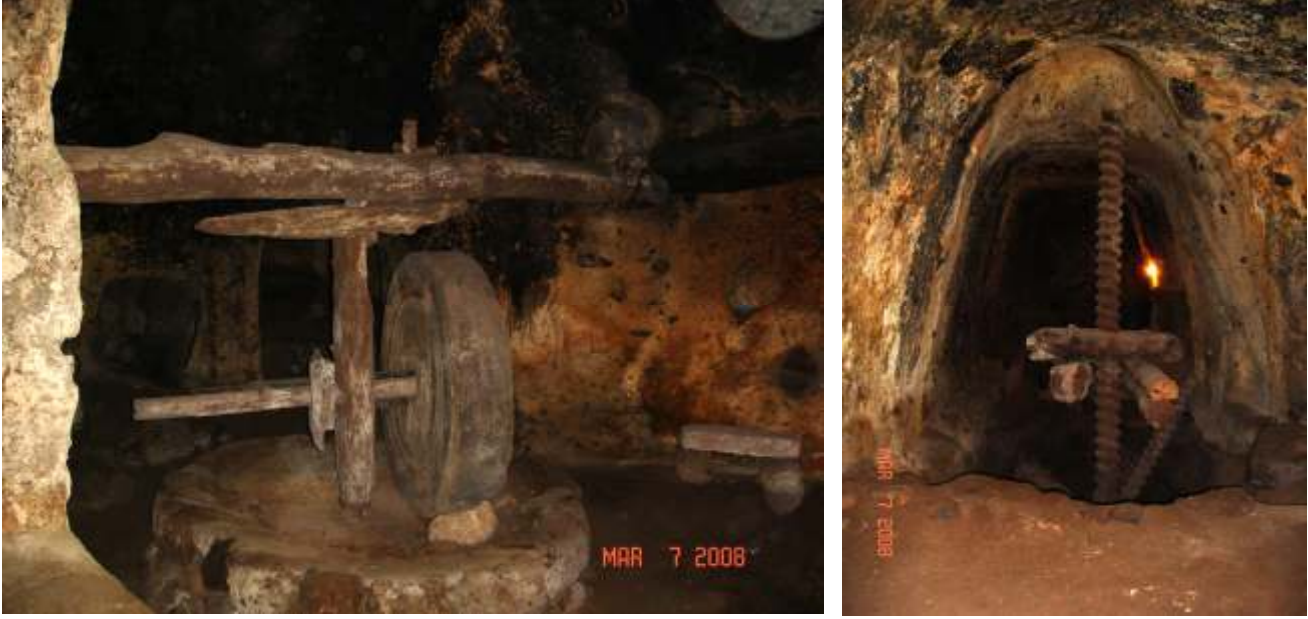
## BEZİRHANE A4

| GENEL TANIM: Kayaya oyma tek katlı bir mekândır. | | | | | |

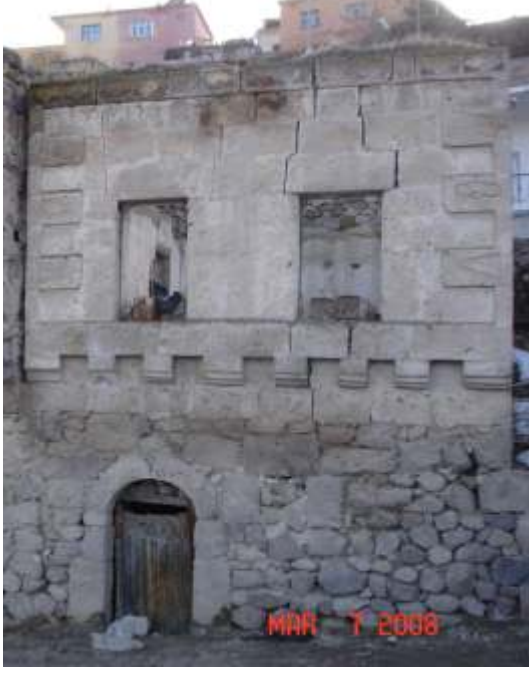
## MUAMMER YALDIZ EVİ 25

| | | | | | | | | | | | | |
| BUGÜNKÜ SAHİBİ: Özel mülkiyet | | BAKIMINDAN SORUMLU OLMASI GEREKEN KURULUŞ: Mülkiyet sahibi | | | | | | | | | | | |
| YAPILAN ONARIMLAR: | | | | | | | | | | | | | |
| <b>AYRINTILI TANIM:</b><br><br>Üst katın ön cephesi kesme taştan, diğer bölümleri moloz taştan yapılmıştır. Ön cephede yanlardaki dendan motiflerinin içinde üçgen ve daire şekilli süslemeler mevcuttur. Ortada iki adet dikdörtgen pencere ve pencerelerin altında süslü taş konsollar bulunmaktadır. Giriş katını ön cephesinde yuvarlak kemerli bir kapı mevcuttur.<br>Yapının çatısı açılmış ve duvarlarda büyük çatlaklar oluşmuştur. | | | | <b>TEKNİK BİLGİLER</b><br>

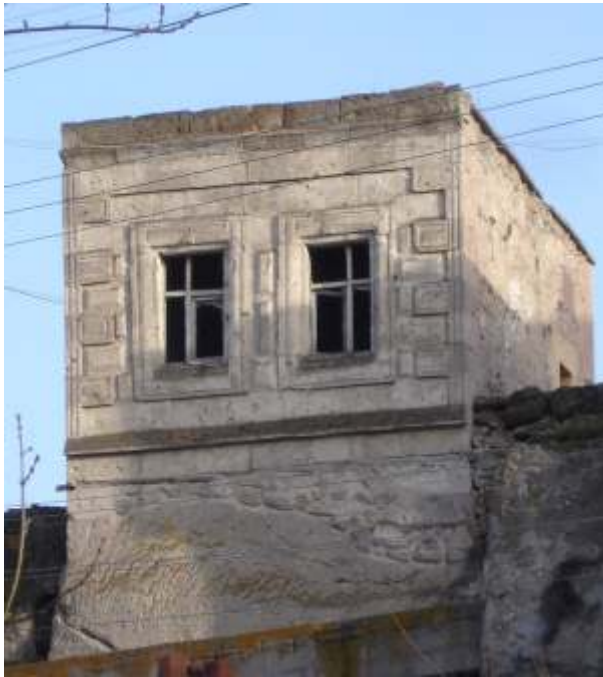
| <p>Üst katın ön cephesi kesme taştan, diğer bölümleri moloz taştan yapılmıştır. Ön cephede yanlardaki dendan motiflerinin arasında iki adet dikdörtgen silme pencere bulunmaktadır. Çatının altında taş sırası hafifçe dışa çıkıktır. Pencereilerin altında taş silme sırası vardır. Üst kat ön cephesi doğrudan kaya tabakasının üzerine oturmaktadır. Birinci kat ise evin arka tarafında bulunmaktadır.</p> | | | | | | | | ORİJİNAL KULLANIMI: | | | | | | | |

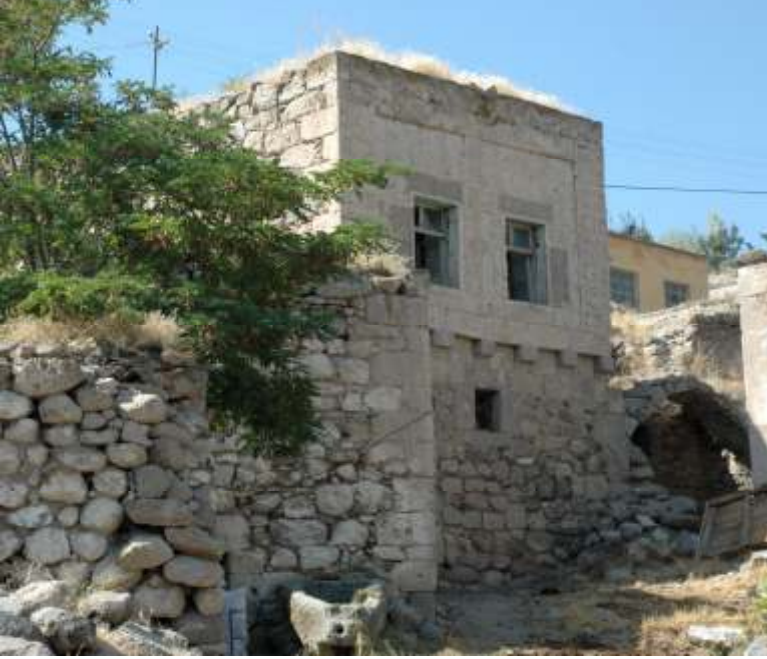
## ALİ KAYA EVİ 35

| GENEL TANIM: İki katlı, taştan, dikdörtgen planlı, düz damlı bir yapıdır. | | | | | | | | | | | | | |
| <b>AYRINTILI TANIM:</b><br><br>Üst katın ön cephesi kesme taştan, diğer bölümleri moloz taştan yapılmıştır. Ön cephede yanlarda ve ortadaki iki dikdörtgen pencerenin yanlarında kare içinde baklava motifi süslemeleri yer almaktadır. Ön cephe alttaki süslü taş konsolların hizasından öne çıkma yapmıştır. Alt katta bir pencere bulunmaktadır. Evin yan duvarında kemerli bir bölüm vardır. | | | | | | TEKNİK BİLGİLER | | SU | | ELEKTRİK | | ISITMA | |

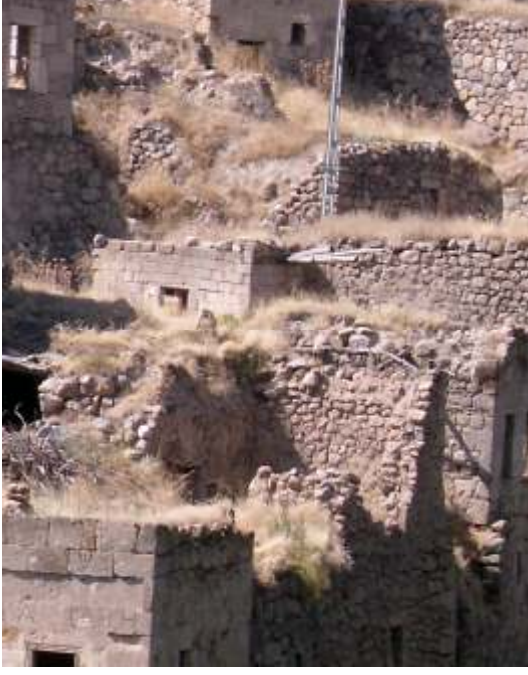
## DURMUŞ KAYA EVİ 40

| GENEL TANIM: İki katlı, taştan, dikdörtgen planlı olan yapının üst katı tamamen yıkılmıştır. | | | | | | | | | | | | |
| <b>AYRINTILI TANIM:</b><br><br>İhlara Vadisi'ne bakan, doğal kaya tabakası üzerine oturan yapı moloz taş kullanılarak inşa edilmiştir. Ancak üst katın tamamı, alt katın bir kısmı yıkılmıştır. | | | | | | TEKNİK BİLGİLER | | SU | ELEKTRİK | ISITMA | | |

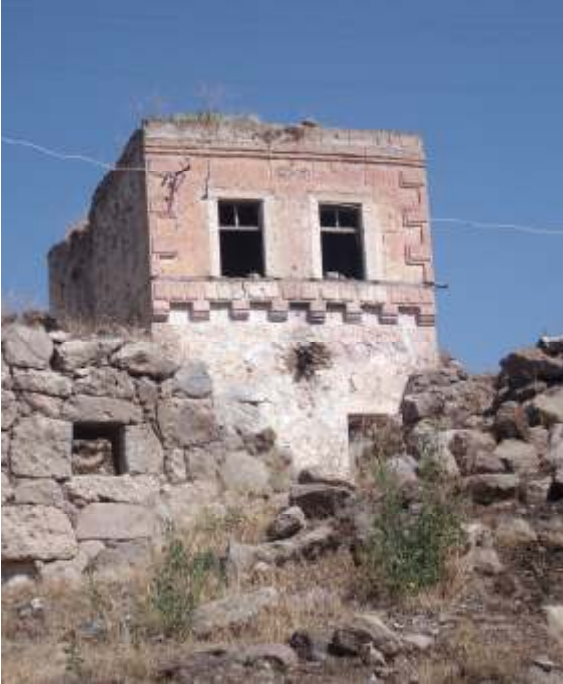
## İBRAHİM ALBAYRAK EVİ 41

| GENEL TANIM: İki katlı, taştan, dikdörtgen planlı, düz damlı bir yapıdır. | | | | | | | | | | | | |
| <b>AYRINTILI TANIM:</b><br><br>Üst katın ön cephesi kesme taştan, diğer bölümleri moloz taştan yapılmıştır. Ön cephede yanlardaki dandan motiflerinin arasında iki adet dikdörtgen pencere bulunmaktadır. Pencereilerin altında kabartma kare dizisi, onun da altında süslü taş konsollar bulunmaktadır. | | | | | | | TEKNİK BİLGİLER | | | SU | ELEKTRİK | ISITMA |

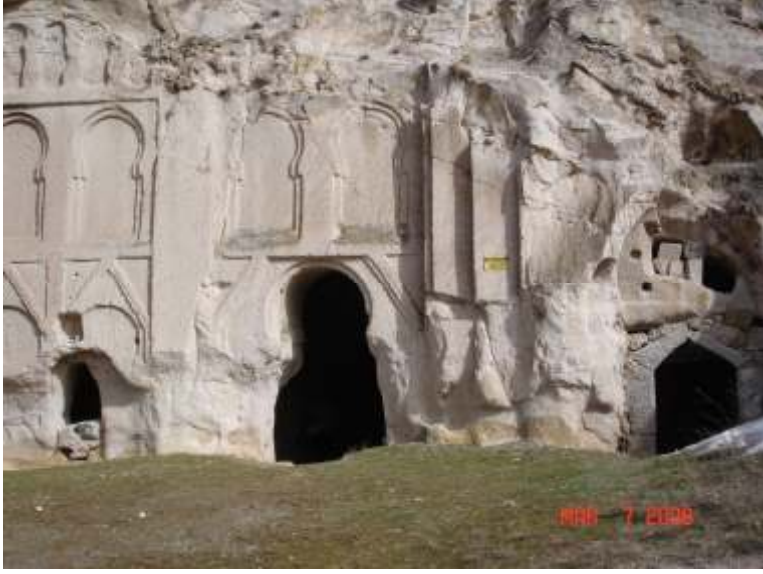
## ALA KİLİSE VE BEZİRHANE A1

| GENEL TANIM: İhlara Vadisinin kaya yamaçlarına yan yana oyulmuş iki yapıdır. | | | | | | | | | | | | | | | |
| KORUMA<br>DURUMU | A | TAŞIYICI<br>YAPI | A | DIŞ YAPI | A | ÜSTYAPI | A | SÜSLEME<br>ELEMENLARI | A | RUTUBET | A | YOK | | | |
| <b>AYRINTILI TANIM:</b><br><br>Köyün kuzeyinde ve vadinin doğu yamacında kayaya oyulmuş bir kilisedir. Hristiyanlığın serbest bir hale gelmesinden sonra yapılmıştır. Cephesinin üst kısmında Havarilerin ve azizlerin resimleri yer almaktadır.<br>Kiliseyi üç kubbe örter. Duvarları ve örtü sistemini kaplayan freskolar kısmen harap olmuştur. Doğum, Anastasis, Kudüs'e Giriş, Mısırlı Meryem'in Takdis Edilmesi gibi tasvirler yer almaktadır.<br>Bezirhane, Alakilise'yle aynı kaya bloğuna oyulmuş olup kilisenin hemen yanında yer almaktadır. Bezir yağını elde etmek için kullanılan ahşap mekanizma hala durmaktadır. | | | | | | | TEKNİK BİLGİLER | | | SU | ELEKTRİK | ISITMA | | | |

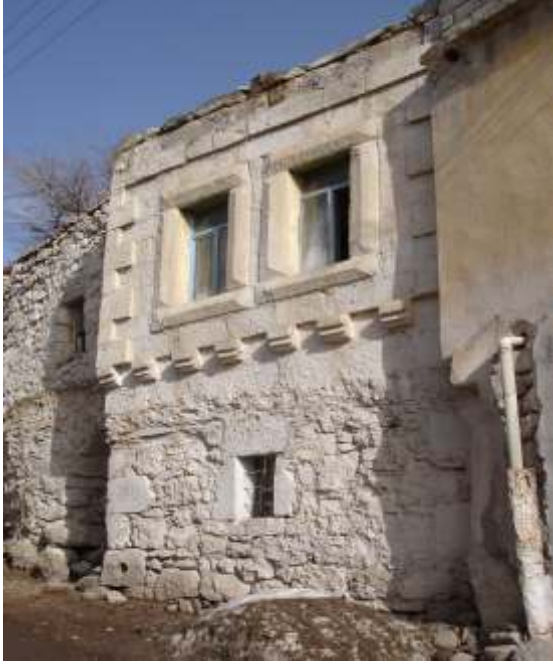
## AHMET YÖRÜK EVİ 2

| GENEL TANIM: Zemin+1 katlı yığma taş çatısı düz toprak dolgu olan yapıdır. | | | | | | | | | | | | |
| KORUMA DURUMU | X | TAŞIYICI YAPI | X | DIŞ YAPI | X | ÜSTYAPI | A | SÜSLEME ELEMANLARI | A | RUTUBET | A | YOK |
| <b>AYRINTILI TANIM:</b><br><br>Ana cephesi sokağa bakan zemin+1 katlı yapıdır. Birinci kat ön cephesi düzgün kesme taş diğer kısımlar ise moloz taştır. (Yöresel taş) İki tane dikdörtgen penceresi olan ön cephede köşe dikmeleri dendan işlemeli tavan altı silmesi dışa çıkık, kat arası ise taş konsollar ile belirginleştirilmiştir. Üzeri sıvalı yapının sağında ve solunda bitişik nizam evler vardır. Asıl girişi arkadan avlu içindedir. Çatısı düz olan yapının üst örtüsü ahşap kiriş, hasır ve toprak dolgudur. Zemin kiler, üst kat yaşama birimi olarak kullanılmaktadır. | | | | | | TEKNİK BİLGİLER | | SU | ELEKTRİK | ISITMA | | |

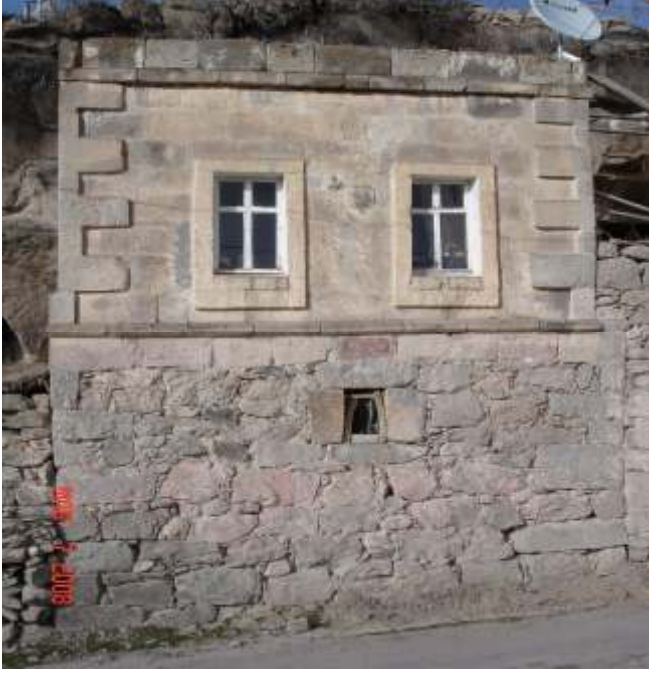
### SAMİ ASLAN EVİ 3

| GENEL TANIM: Zemin+1 katlı yığma taş, çatısı düz ve toprak örtülü olan yapıdır. | | | | | | | | | | |
| KORUMA DURUMU | X<br>B<br>C | TAŞIYICI YAPI | X<br>B<br>C | DIŞ YAPI | X<br>B<br>C | ÜSTYAPI | A<br>B<br>C | | | |
| <b>AYRINTILI TANIM:</b><br><br>Ön cephesi sokağa bakan yapının asıl girişi yandaki avludandır. Zemini kiler üst katı yaşama birimi olarak kullanılan evin birinci kat ön cephesi düzgün kesme taş diğer kısımları ise yöresel volkanik tüf taşındandır. İki adet düzgün taş söveli dikdörtgen penceresi olan ön cephenin köşe dikmeleri denden işlemeli tavan altı ve kat arası silmesi dışa çıkmıştır. Ahşap kirişleme üzeri hasır üstü toprak örtü olan yapının çatısı düzdür. Sağ yanında tek katlı bitişik nizamda bir oda vardır. | | | | | | TEKNİK BİLGİLER | | SU | ELEKTRİK | ISITMA |

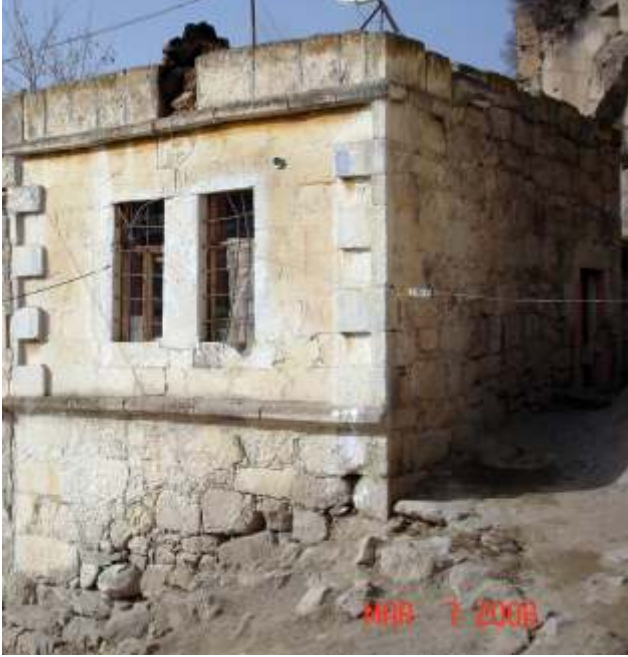
## MEHMET YEŞİLDAL EVİ 8

| | | | | | | İZİ VAR | A<br>X<br>C | | | |
| | | | | | | ÖNEMLİ | A<br>X<br>C | | | |

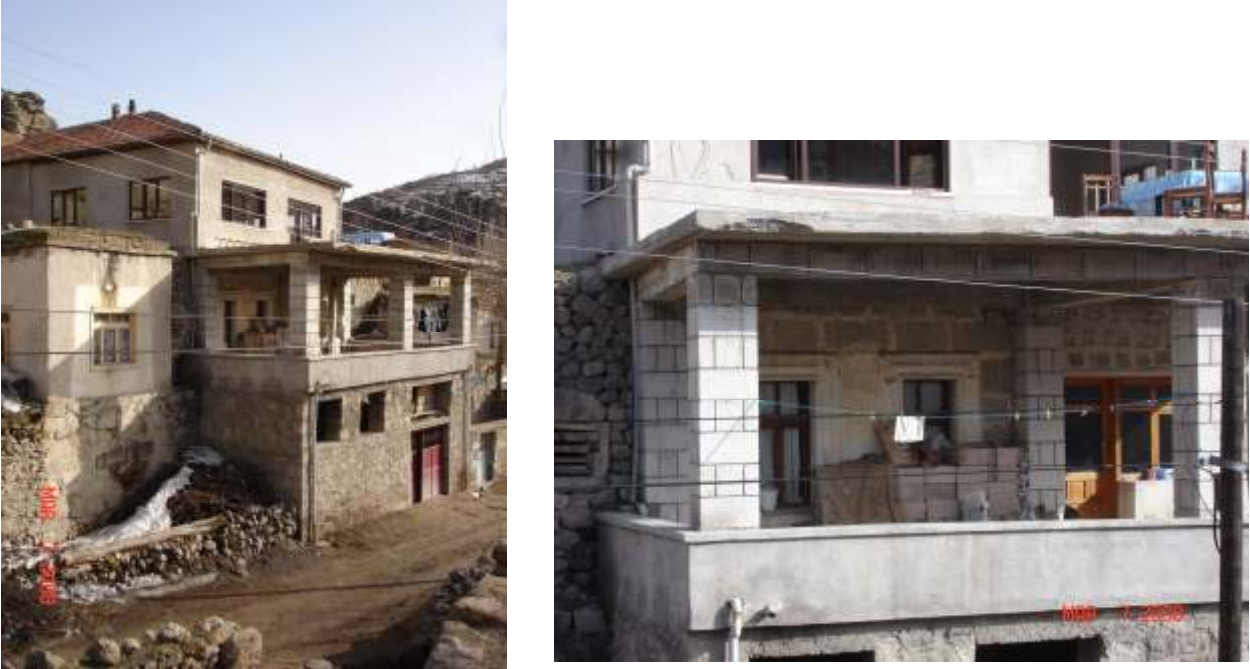
## MEHMET EMZİK EVİ 12

| | | | | İZİ VAR | A<br>B<br>C |
| | | | | ÖNEMLİ | A<br>B<br>C |

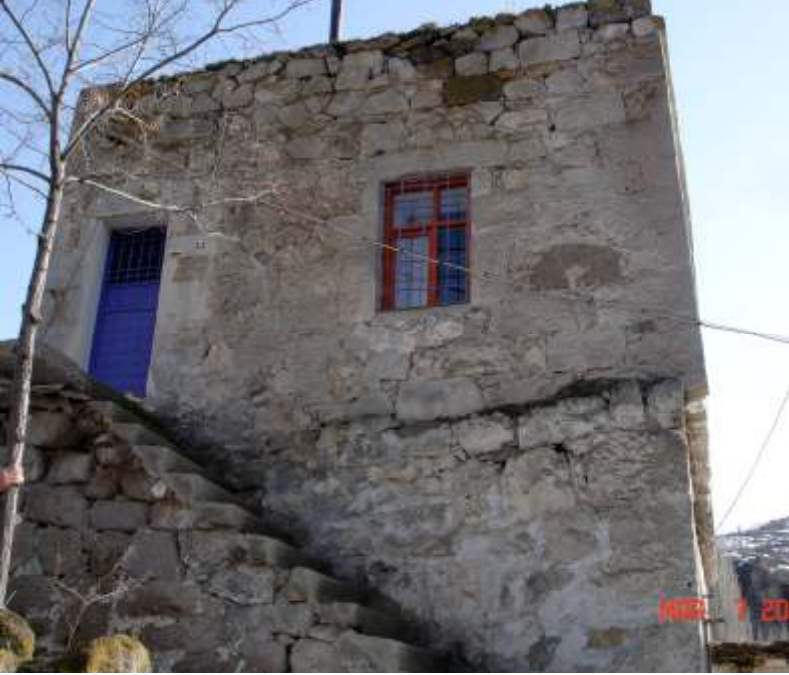
| | | | | | | RUTUBET | A<br>X<br>C |
| | | | | | | | YOK<br>İZİ VAR<br>ÖNEMLİ |

| YAPILAN ONARIMLAR: Pencereler ve kapısı yenilenmiştir. | | | | | | | |

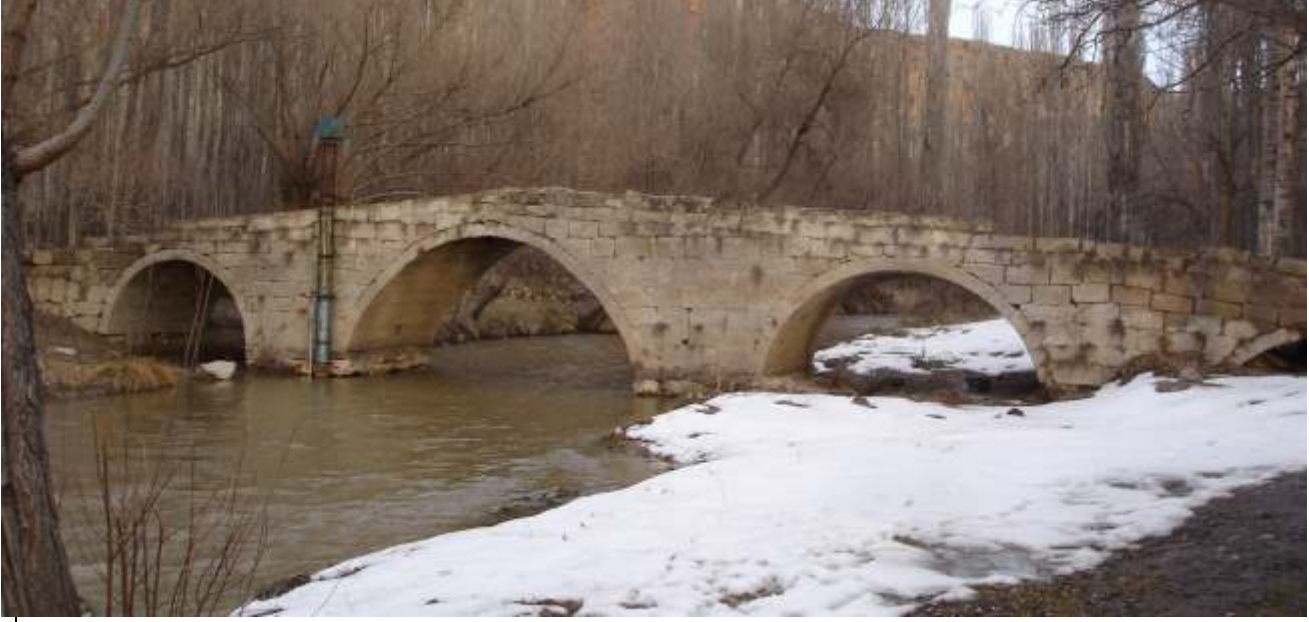
## KÖPRÜ A1

| | B | | B | | B | | B | | B | | B | İZİ VAR |
| | C | | C | | C | | C | | C | | C | ÖNEMLİ |

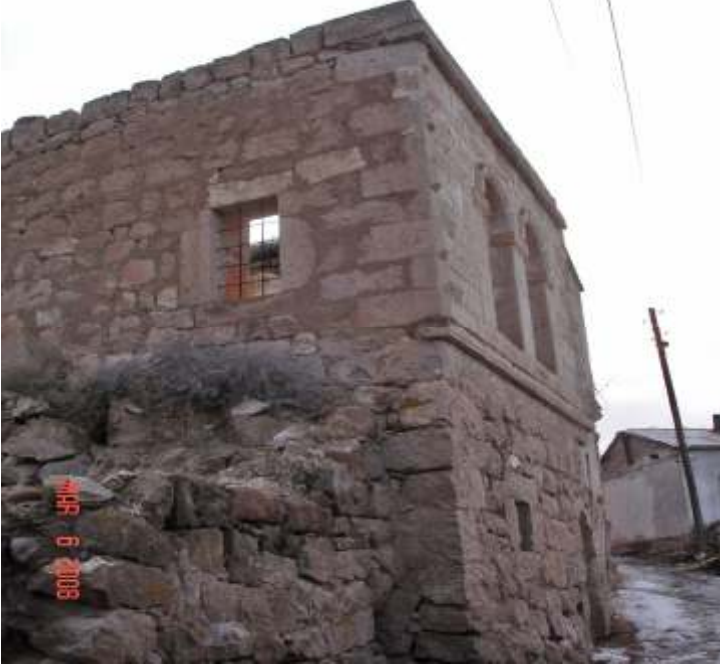
## HACI MEHMET KALKAN VE VARİSLERİ EVİ 4

| GENEL TANIM: Zemin +1 katlı taş yığma, çatısı çökmüş ve şu anda boş olan bir yapıdır. | | | | | | | | | | | | | | | |
| <b>AYRINTILI TANIM:</b><br><br>Zemin+1 katlı kayalar üzerine oturmuş yapının ön cephesi düzgün kesme taştan diğer kısımlar ise moloz taştandır. Ön cephede zeminde bir kapı ve bir pencere, birinci katta iki adet başlıklı dikmeli yuvarlak kemer alınlıklı dikdörtgen pencere vardır. Köşe dikmeleri denden işlemeli olup tavan altı ve kat arası silmesi dışı çıkıktır.<br>Sağ yanda bitişik yapı sol yanında bir tane pencere vardır. Çatısı çökmüştür. | | | | | | | TEKNIK BİLGİLER | | | <div style="display: flex; justify-content: space-around;"> <div style="writing-mode: vertical-rl; transform: rotate(180deg);">SU</div> <div style="writing-mode: vertical-rl; transform: rotate(180deg);">ELEKTRİK</div> <div style="writing-mode: vertical-rl; transform: rotate(180deg);">ISITMA</div> </div> | | | | | |

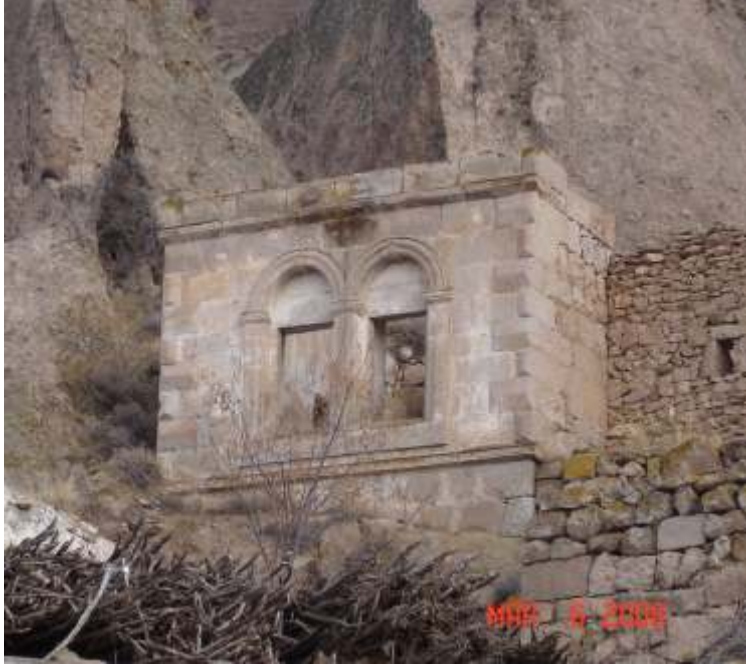
## KERİM SOLAK EVİ 6

| GENEL TANIM: Saylar üzerine oturmuş, tek katlı çatısı çökmüş taş yığma bir yapıdır. | | | | | |
| <b>AYRINTILI TANIM:</b><br><br>Sayların üzerine oturmuş tek katlı bir birimlik yapının çatısı çökmüştür. Ön cephesinde zemin tavan silmesi işlemelidir. İki tane taş söveli yuvarlak kemerli süslemeli başlıklı dikdörtgen penceresi köşe dikmeleri denden işlemeli ve pahlıdır.<br>Ön cephesi düzgün kesme taştan diğer kısımları yöresel taştandır. İki pencere arasında kitabesi vardır. | | | | TEKNİK BİLGİLER | |

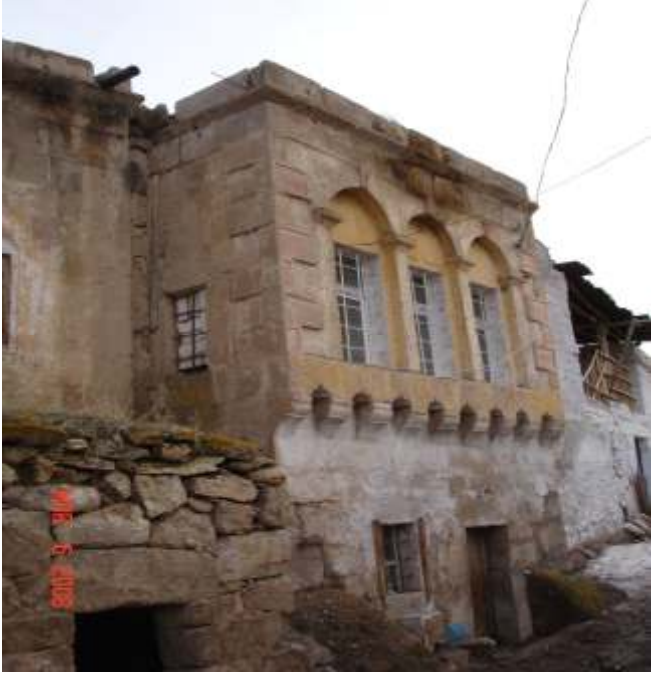
## HÜSEYİN BAKAR EVİ 8

| GENEL TANIM: Zemin+1 katlı yığma taş, düzgün çatılı, üstü toprak dolgu bir yapıdır. | | | | | | | | | | | | |
| <b>AYRINTILI TANIM:</b><br><br>Sağ ve sol yandan bitişik nizamlı olan yapının zemini kiler üst katı da yaşama birimi olarak kullanılır. Giriş arka cephedendir.<br>Ön cephede üç adet bitişik başlıklı dikmeli yuvarlak kemer alınlıklı dikdörtgen pencere vardır. Köşe dikmeleri denden işlemeli tavan altı silmesi dışa çıkık olan yapının kat arası taş konsollarla belirginleştirilmiştir.<br>Dış cephesi boyalı olan yapının üst örtüsü ahşap kirişleme hasır ve topraktan oluşan düz çatıdır. | | | | | | TEKNİK BİLGİLER | | SU | ELEKTRİ | ISITMA | | |

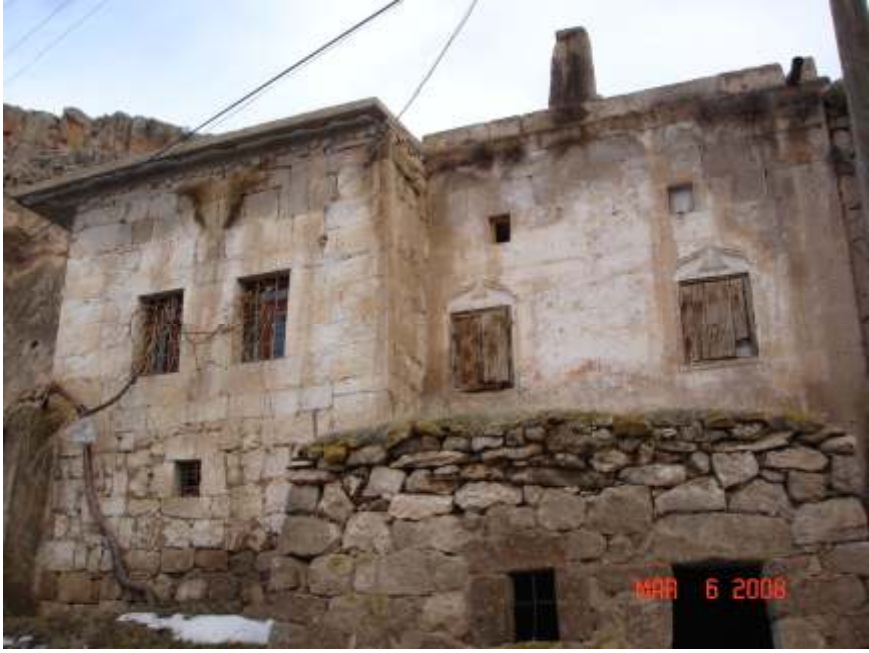
## ZEKERİYA KÖSE EVİ 9

| GENEL TANIM: Zemin+1 katlı yığma taş, düzgün çatılı üstü toprak dolu bir yapıdır. | | | | | |
| <b>AYRINTILI TANIM:</b><br><br>Kaya tabakasının üzerine oturan, yol üzerindeki yapı iki birimlidir. Sağdaki birimin ön cephesinde iki tane dikdörtgen pencere bulunmaktadır. Soldakinde ise üzerleri dilimli kemer (kaş) işlemeli bir kapı ve bir pencere vardır. Kemerlerin içinde ortada yelpaze motifi vardır. Pencere ve kapının üzerinde birer tane havalandırma deliği vardır. Tavan altı silmesi çıkık olan yapının çatısı düzdür. Üst örtüsü ahşap kirişler hasır ve topraktır. Yapı malzemesi önde düzgün kesme taş, diğer kısımlarda yöresel volkanik tüf taşıdır. | | | | TEKNİK BİLGİLER | |

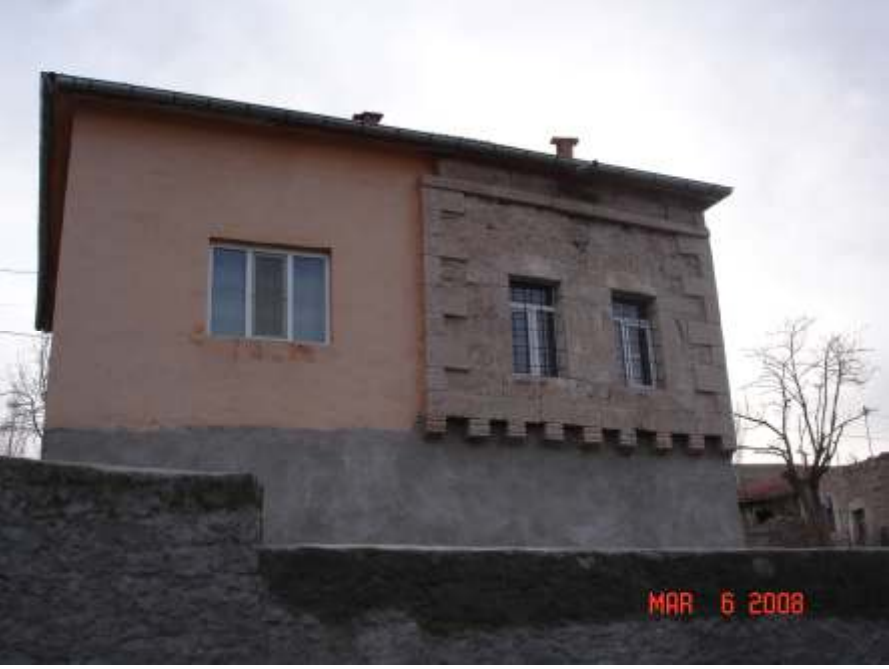
| YAPILAN ONARIMLAR: Yapının büyük bölümünün üzeri sıvanmış ve 1 katı boyanmıştır. | | | | | | | | | | | | | |

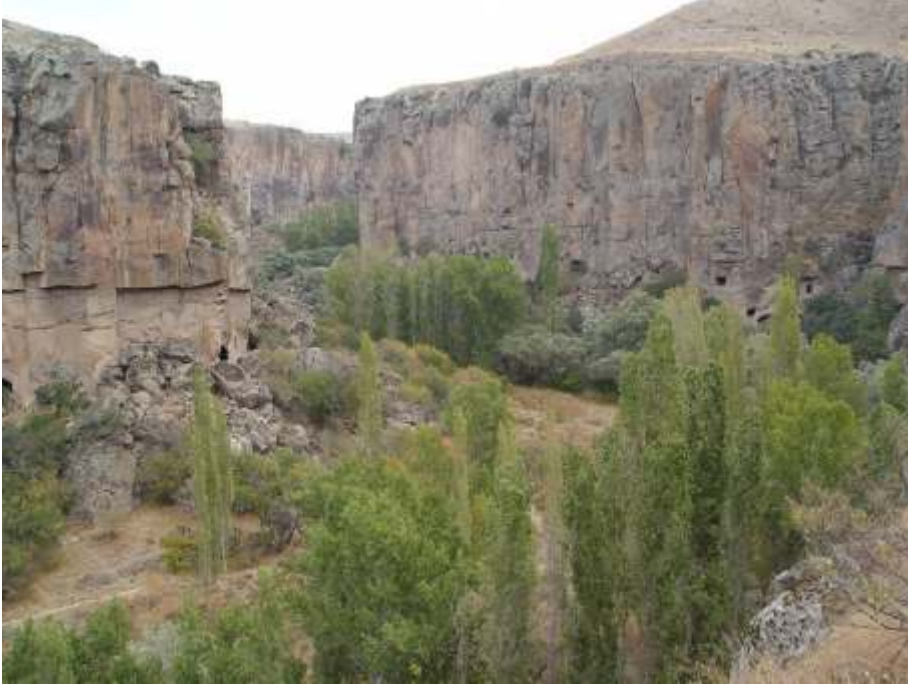
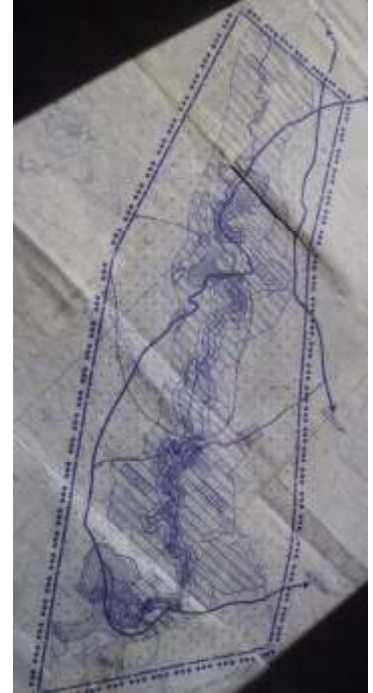
## IHLARA VADİSİ

| <b>GENEL TANIM:</b><br><br><p>Volkanik Hasan Dağı'ndan çıkan bazalt ve andezit yoğunluklu lavların soğumasıyla ortaya çıkan çatlaklar ve çökmeler sonucunda oluşan bir kanyondur. Melendiz Çayı, bu çatlaklardan yol bularak kanyonun ortasından geçip bugünkü durumunu almasını sağlamıştır. Kanyon boyunca kayalara oyulmuş sayısız barınak, mezar ve kiliseler yer almaktadır. Vadi; Ihlara'dan başlayıp kuzeye doğru Belisırma'dan geçerek Selime'de son bulan 14 km uzunluğunda bir doğal oluşumdur.</p> | | | |

| ÖNERİLEN KORUMA: Kiliselerin tabanlarına ahşap iskele yapılarak korunmaları sağlanmalıdır. Vadinin yamaçlarındaki kaya tabaklarında sağlamlaştırma yapılmalıdır. | | | TESCİL KARARI:<br>K.K.T.V.K.K<br>10.10.1991-1150 |

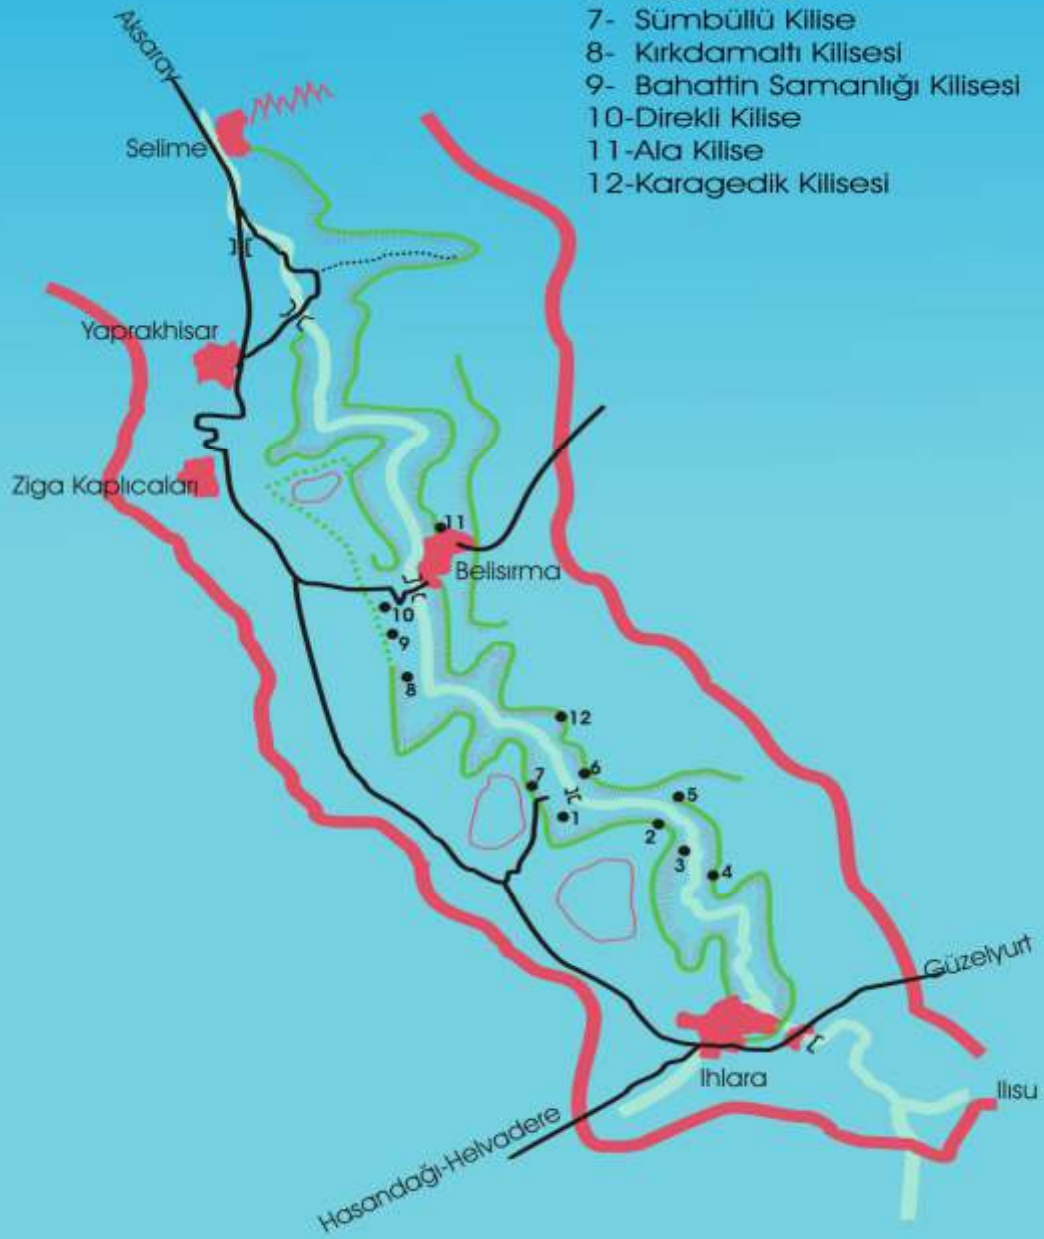
# İhlara vadisi planı

- 1- Ağaçaltı Kilisesi
- 2- Pürenliseki Kilisesi
- 3- Kokar Kilisesi
- 4- Eğritaş Kilisesi
- 5- Karanlıkkale Kilisesi
- 6- Yılanlı Kilise
- 7- Sümbüllü Kilise
- 8- Kırkdamalı Kilisesi
- 9- Bahattin Samanlığı Kilisesi
- 10- Direkli Kilise
- 11- Ala Kilise
- 12- Karagedik Kilisesi

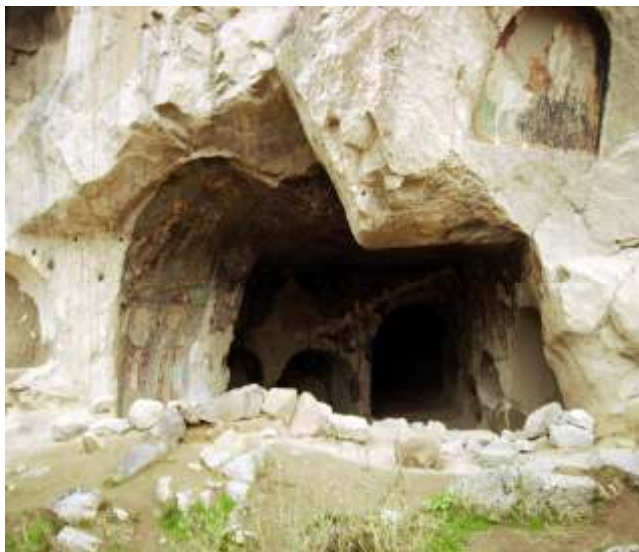
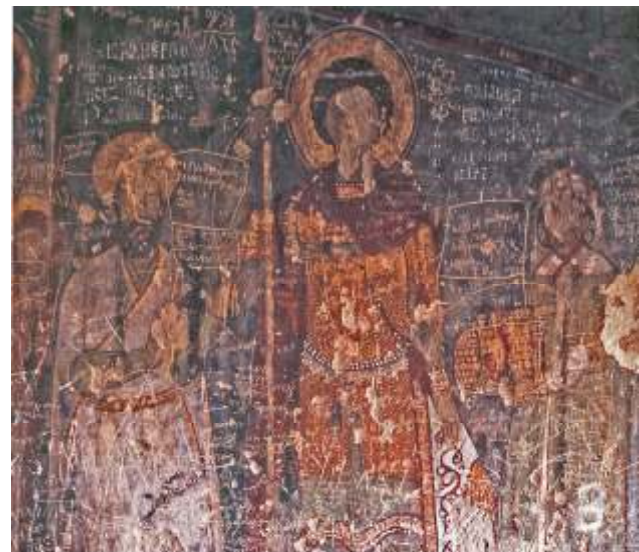
| <p>Düzensiz altıgen planlı düz tavanlı olup apsis yıkılmıştır. Kilisenin zemininde ve nişlerde mezarlar yer almaktadır. Kilise kitabelerinde Selçuklu Sultanları ve Bizans imparatorundan bahsetmektedir. Kilise 13.yy.'a (1283-1275) tarihlenmektedir.</p> <p>Duvarlarda ve tonozlarda apsiste Deisis, İsa Çarmıhta, İsa'nın Göğe Yükselişi, Meryem'im Ölümü, St. George'a adak ve aziz tasvirleri yer almaktadır.</p> | | | | | | | | SU | | ELEKTRİK | | ISITMA | |

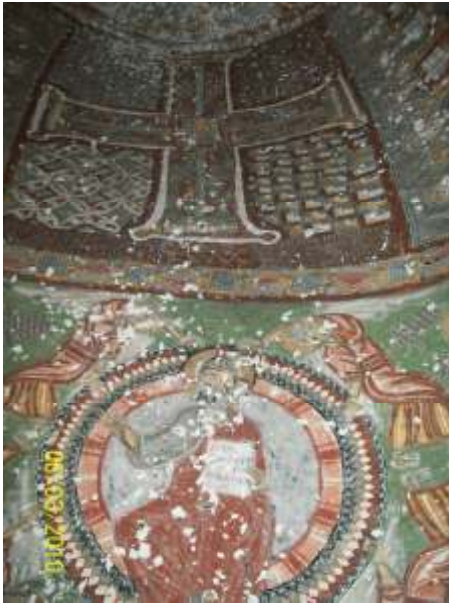
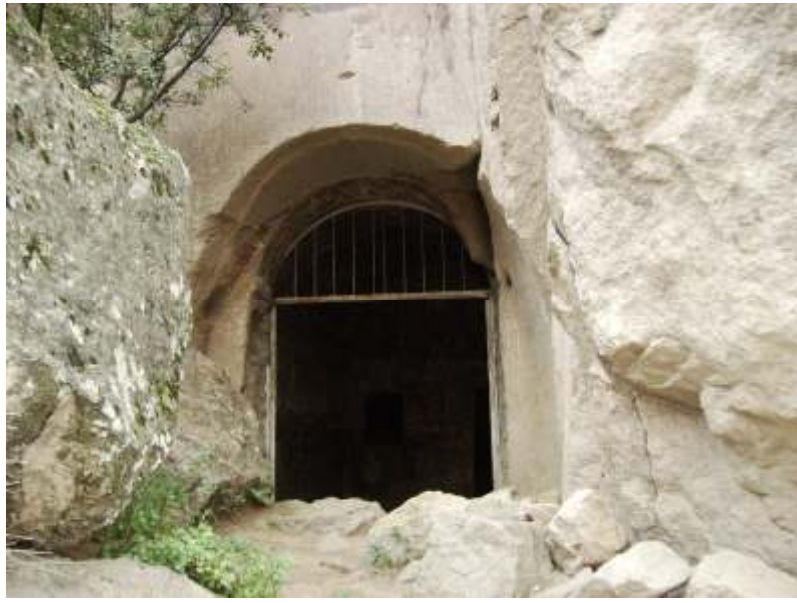
# KOKAR KİLİSE

| GENEL TANIM: Kayalara oyulmuş bir kilisedir. | | | | | |
| Tek nefli beşik tonozlu bir kilisedir. İhtiyaç nedeniyle kayanın iç kısımlarına doğru oyularak cenaze salonu nefe ilave edilmiştir. | | | | | |
| Gri ton renklerin hakim olduğu süslemeleri tonozda büyükçe bir motif ortasında yer alan kare çerçeve içinde el motifli üçlü kutsama tasviri yer almaktadır. Duvarlarda ise Deisis, Müjde, Ziyaret, Bakireliğin İspatı, Doğum, Üç Müneccimin Tapınması, Vaftiz, Üç Yahudi Gencin Fırında Yakılması, Mısır'a Kaçış, Son Yemek, İhanet, İsa Çarmıhta, Kadınlar Boş Mezar Başında, İsa'nın Göğe Yükselişi, İsa'nın Gömülmesi, Pantekost ve aziz tasvirleri yer almaktadır. | | | | | |
| Kilise 9. yy. sonuna tarihlenmektedir. | | | | | |
