**T.C.  
AKSARAY VALİĞİ  
İL KÜLTÜR VE TURİZM MÜDÜRLÜĞÜ**

**KÜLTÜR ENVANTERİ  
(MERKEZ-2)  
2009**

# AKSARAY İLİ MERKEZ KÜLTÜR ENVANTERİ

1. Aksaray Sivil Mimari Özellikleri
2. Ekecik Konağı
3. İleriler Konağı
4. Özetler Konağı
5. Perekler Konağı
6. Konak 1.14
7. Kızıltanlar Konağı
8. Çorakçılar Konağı
9. Ünsallar Konağı
10. Uslar Konağı
11. Akata Konağı
12. Konak 1.21
13. Konak 3.2
14. Konak 3.3
15. Konak 3.4
16. Konak 3.5
17. Konak 3.6
18. Konak 3.7
19. Konak 3.8
20. Konak 3.9
21. Tekeli Konağı
22. Konak 3.11
23. Konak 3.16
24. Konak 7.2
25. Konak 7.3
26. Konak 7.4

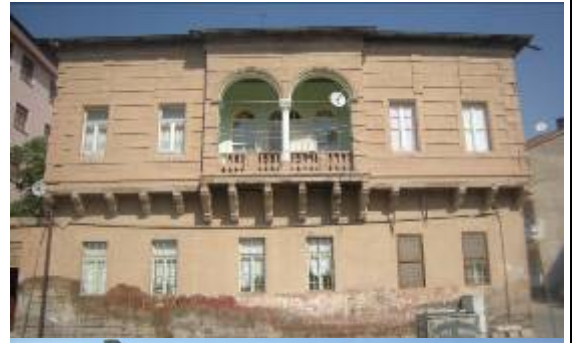
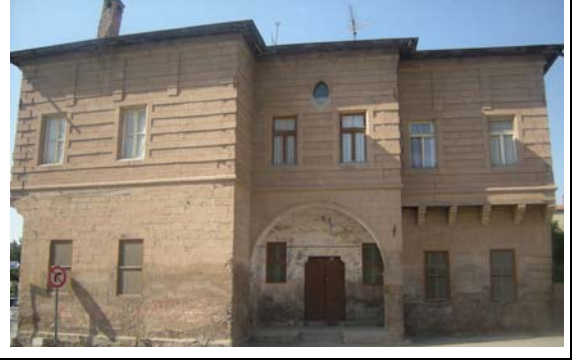
## EKECİK KONAĞI

GENEL TANIM: Mahalli (tüf) kesme taştan yapılmıştır. İki katlı. Dikdörtgen planlıdır. (1.19)

KORUMA DURUMU	X	TAŞIYICI YAPI	X	DIŞ YAPI	X	ÜSTYAPI	x	SÜSLEME ELEMANLARI	x	RUTUBET	x	YOK
	B		B		B		B		B		B	İZİ VAR
	C		C		C		C		C		C	ÖNEMLİ

Binaya güney cephede yer alan avlu kapısından girilmektedir. Ana kapı batı cephesindedir. Tek kemerlidir. Üstünde küçük cumba yer almaktadır. Alt kat düzgün işlenmiş kesme taştan yapılmıştır. Alt ve üst kat bir silme ile ayrılmaktadır. Pencere dikdörtgen şeklindedir. Üst kat alt kattan dışarı taşmıştır. Çıkıntı kısımlar taş konsollarla desteklenmektedir. Taş sıralarının arası kabartma taş bordürlerle ayrılmıştır. Pencere dikdörtgene biçimli olup kenarları kabartma olarak belirlenmiştir. Üst katta güney cephenin ortasında iki taş kemerli ve bir sütunlu gömme balkon yer almaktadır. Balkon bina cephesinden çok az dışarı taşmıştır. Balkon kapısı ve balkonda yer alan iki pencere kemerlidir.

YAPILAN ONARIMLAR: Çatı büyük ölçüde onarım görmüştür.

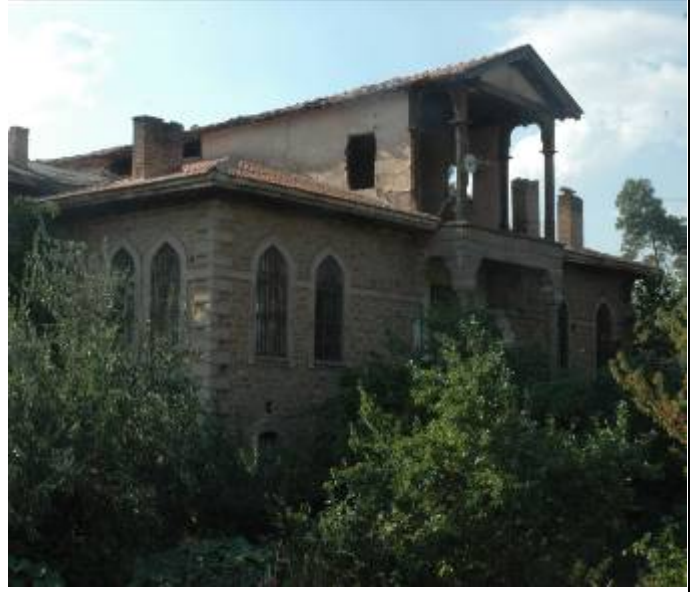
## İLERİLER KONAĞI

GENEL TANIM: Kesme taş, ahşap ve kerpiçten yapılmıştır. İki katlı ve dikdörtgen planlıdır.

KORUMA DURUMU	X	TAŞIYICI YAPI	X	DIŞ YAPI	X	ÜSTYAPI	A	SÜSLEME ELEMANLARI	A	RUTUBET	A	YOK
	B		B		B		X		X		X	İZİ VAR
	C		C		C		C		C		C	ÖNEMLİ

Giriş, doğu cephenin ortasında yer almaktadır. Tek sıra merdivenle çıkılmaktadır. İki sütunludur. Sivri kemerli kapının iki yanında üst kısımları sivri kemerli pencereler bulunmaktadır.

Birinci ve ikinci katlar taş ile örülmüştür. Köşe taşları düzgün işlenmiş kabartma ve birbirine geçme olarak örülmüştür. Dolgu taşları daha küçük ve daha az itinalı işlenmiştir. Araları çamur harçla doldurulmuştur.

Alt k at pencereleri yuvarlak kemerli üst kat pencereleri sivri kemerlidir. Pencere kenarları kabartma olarak belirtilmiştir. Üst kat pencere kenarları oyma süslüdür. Yan cephelerde pencereleri birbirine bağlayan taş kuşak mevcuttur.

Binanın güney cephesinde ikinci bir kapı ve balkon bulunmaktadır. Balkon iki taş sütunludur. Kapısı ve pencereleri dikdörtgen biçimlidir. Çatı ahşap olup üzeri kiremit örtülüdür. Çatı üzerinde üç cephede üçgen alınlıklı üst sundurma yer almaktadır. Bu kısım birer oda ve birer balkondan oluşmuştur. Oda duvarları kerpiçle örülmüştür. İkişer pencerelidir. Ön duvarları yıkılmıştır. Alınlıklar süslemelidir.

YAPILAN ONARIMLAR: Birçok küçük onarım yapılmıştır.

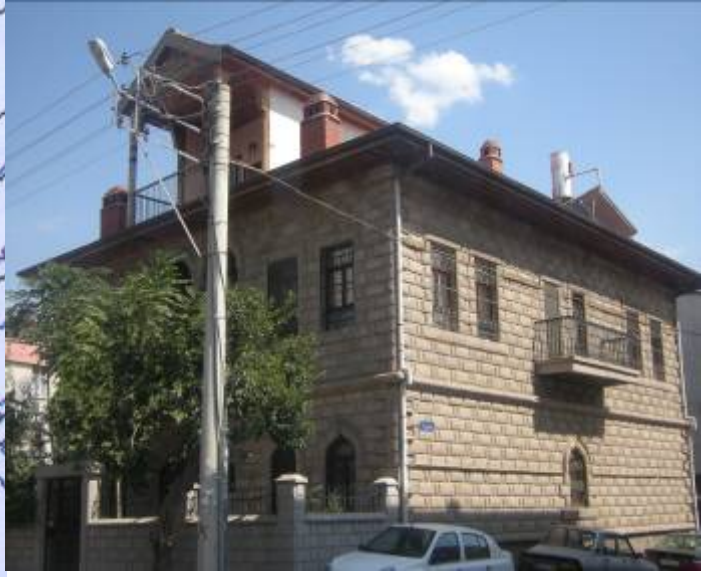
## ÖZOTLAR KONAĞI

GENEL TANIM: Kesme taştan yapılmıştır. İki katlı dikdörtgen planlıdır.

KORUMA DURUMU	X	TAŞIYICI YAPI	X	DIŞ YAPI	X	ÜSTYAPI	A	SÜSLEME ELEMANLARI	A	RUTUBET	A	YOK
	B		B		B		X		X		X	İZİ VAR
	C		C		C		C		C		C	ÖNEMLİ

Binanın kuzey-güney, doğu-batı cepheleri simetrik olarak yapılmıştır. Girişi kuzey ve güneydedir. Büyük kemerli giriş bölümünde semer dam biçimli kapı vardır. Bina köşeleri kabartma ve birbirine geçmeli inşa edilmiştir. Alt kat pencereleri de semerdam biçimlidir.

Üst kat alt kattan kabartma bir kuşakla ayrılmaktadır. Giriş bölümlerinin üzerinde gömme balkon mevcut. Balkon iki kemerlidir. Dikdörtgen kapısı ve semerdam biçimli iki penceresi mevcuttur. Balkon kapılarının üzerinde yarım daire birer pencere yer almaktadır. Üst katın pencereleri dikdörtgendir. Kenarları kabartma olarak yapılmıştır. Ayrıca diğer cephelerde sonradan yapılmış birer balkon yer almaktadır. Güney ve kuzey balkonlarının üzerinde üçgen alınlıklı üst sundurma bulunmaktadır. Sundurmalar birer oda ve birer balkondan oluşmaktadır. Balkonlar iki ahşap sütunlu ve demir korkulukludur. Odalar kerpiçle örülmüştür. Kapıları dikdörtgen şeklinde ve ahşaptır. Çatı ahşap olup üzeri kiremit örtülüdür.

YAPILAN ONARIMLAR: Çatıda ve iç kısımlarda onarım yapılmıştır.

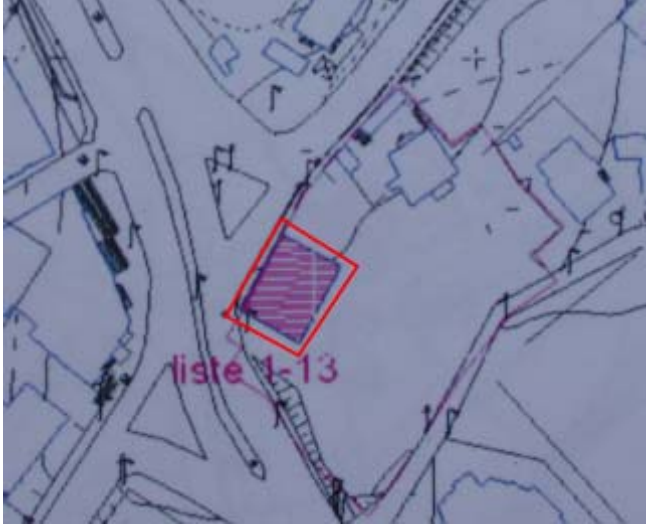
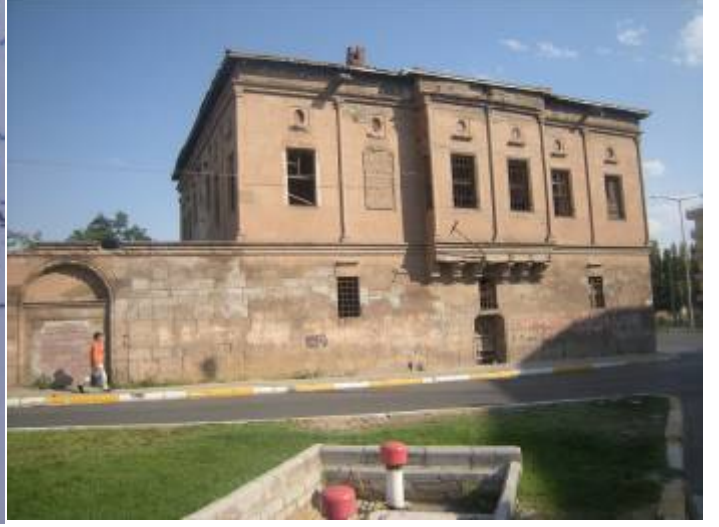
## PEREKLER KONAĞI

GENEL TANIM: Kesme sarı (tuf taşı) taştan yapılmıştır. Dikdörtgen planlı ve iki katlıdır.

KORUMA DURUMU	A	TAŞIYICI YAPI	A	DIŞ YAPI	A	ÜSTYAPI	A	SÜSLEME ELEMANLARI	A	RUTUBET	A	YOK
	X		X		X		B		X		X	İZİ VAR
	C		C		C		X		X		C	ÖNEMLİ

Taş avluya açılan kapısı kitabelidir. Giriş kapısının önünde bulunan mimari kısım tamamen yok olmuştur. Giriş üzerinde bulunan balkon sonradan kaldırılmıştır. Kemerli balkon kapısı halen mevcuttur. Giriş kapısı üzerinde yarım daire aydınlatma penceresi vardır. Diğer pencereleri dikdörtgen şeklinde olup kenarları testere ağızlı kabartmalıdır. Üst katta köşelerde ve pencere aralarında kabartma başlıklı ve sütun kaideli testere ağız şeklinde işlenmiş çift sıralı yalancı sütunlar vardır. İlk yapımında gizli olduğu anlaşılan çatı halen ahşap kiremit çatıdır. Üst kat iki cephede cumbalıdır. İçte bölme aralarında büyük ölçüde tahrip olmuş ahşap süsleme vardır.

YAPILAN ONARIMLAR: Tespit edilemeyen zamanlarda çeşitli tamirler yapılmıştır.

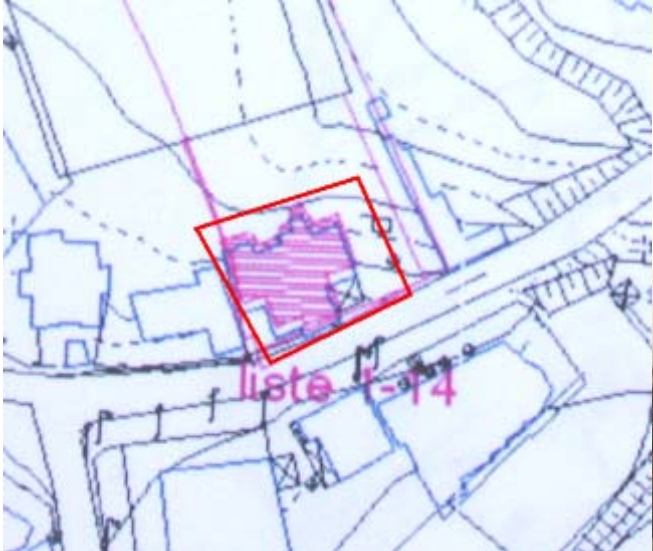
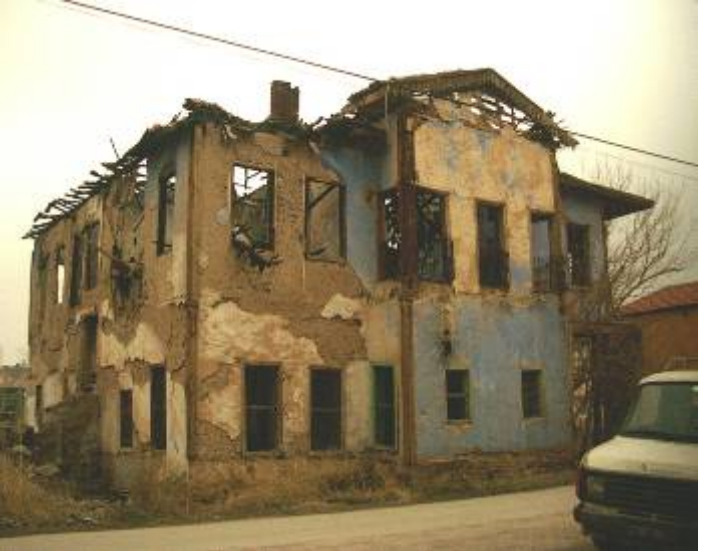
## KONAK 1.14

BUGÜNKÜ SAHİBİ:				BAKIMINDAN SORUMLU OLMASI GEREKEN KURULUŞ:														
YAPILAN ONARIMLAR:																		
AYRINTILI TANIM:							TEKNİK BİLGİLER											
<p>Kesme taş kerpiç ve ağaç kullanılmış. Üst kat bağdadi tekniği ile yapılmış ve iki katlıdır. Girişi güney cephede olup dikdörtgen şeklinde ahşap kapısı vardır. Alt kat muntazam olmayan kesme taşla örülmüştür. Dikdörtgen planlıdır. Pencereler küçük ve dikdörtgen biçimlidir. Üst kat bağdadi tekniğiyle yapılmış olup alt kattan dışarı taşmıştır. Çıkma kısımlar ağaç direklerle taşınmaktadır. Ön cephe köşeleri üçgen prizma teşkil edecek biçimde inşa edilmiştir. Pencereler dikdörtgen ve ahşap pervazlıdır. Ahşap tavanlı ve kiremit çatılıdır. Binanın yan cephe saçakları ağaç süslemelidir. Üst kat toprak sıvalı ve beyaz badanalıdır. Üst kısmı üçgen alınlık oluşturacak şekilde yapılmıştır.</p>							SU			ELEKTRİK			ISITMA					
							ORJİNAL KULLANIMI:

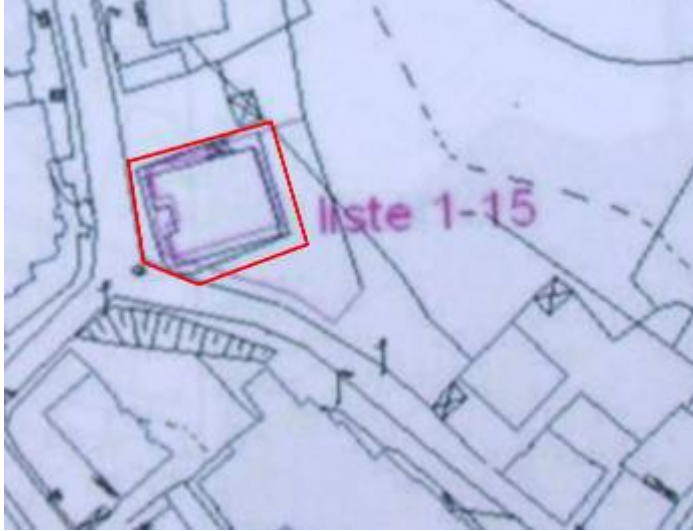
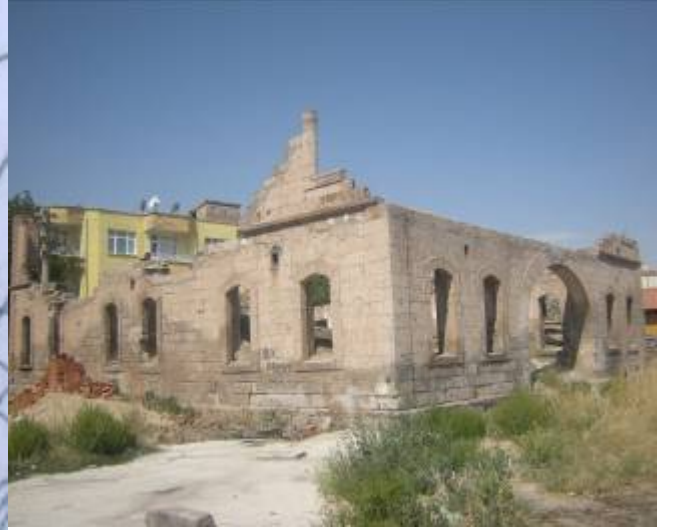
## KIZILTANLAR KONAĞI

GENEL TANIM: Mahalli (tüf) kesme taştan yapılmıştır. İki katlı dikdörtgen planlıdır.

KORUMA DURUMU	X	TAŞIYICI YAPI	X	DIŞ YAPI	X	ÜSTYAPI	A	SÜSLEME ELEMANLARI	X	RUTUBET	A	YOK
	B		B		B		X		X		X	İZİ VAR
	C		C		C		C		C		C	ÖNEMLİ

Güney cephede yer alan giriş bölümü büyük beşik kemerli ve tek sütunludur. Kemerin cephesi ve iç yüzü kabartma olarak yapılmış ve geometrik motiflerle süslenmiştir. Giriş kısmında dikdörtgen tek kapı ve dört pencere mevcuttur.

Binanın köşeleri kabartma ve geometrik desenli taşlarla örülmüştür. Alt kat pencereleri kemerli, üst kat pencereleri dikdörtgen biçimlidir. Pencere kenarları kabartma olarak belirlenmiştir.

YAPILAN ONARIMLAR: Büyük çapta onarım görmemiştir.

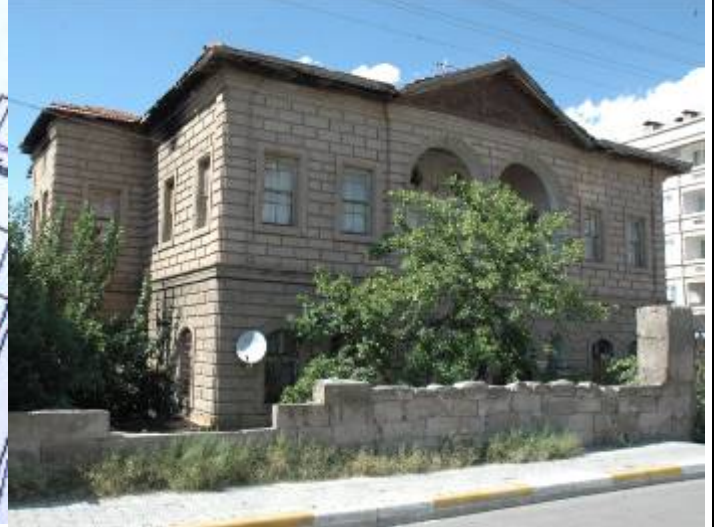
GENEL TANIM: Bölgesel tüf taşından yapılmıştır. Dikdörtgen planlı, iki katlıdır. İki yanı simetrik olarak dışa çıkmalıdır.

KORUMA DURUMU	A	TAŞIYICI YAPI	A	DIŞ YAPI	A	ÜSTYAPI	A	SÜSLEME ELEMANLARI	A	RUTUBET	A	YOK
	X		X		X		X		X		X	İZİ VAR
	C		C		C		C		C		C	ÖNEMLİ

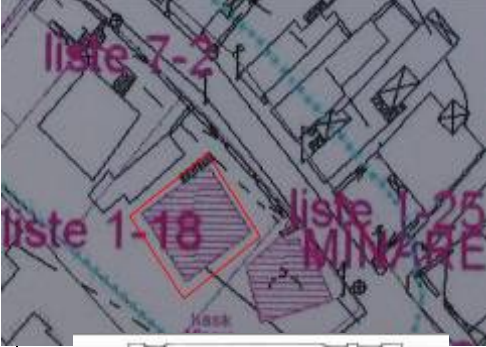
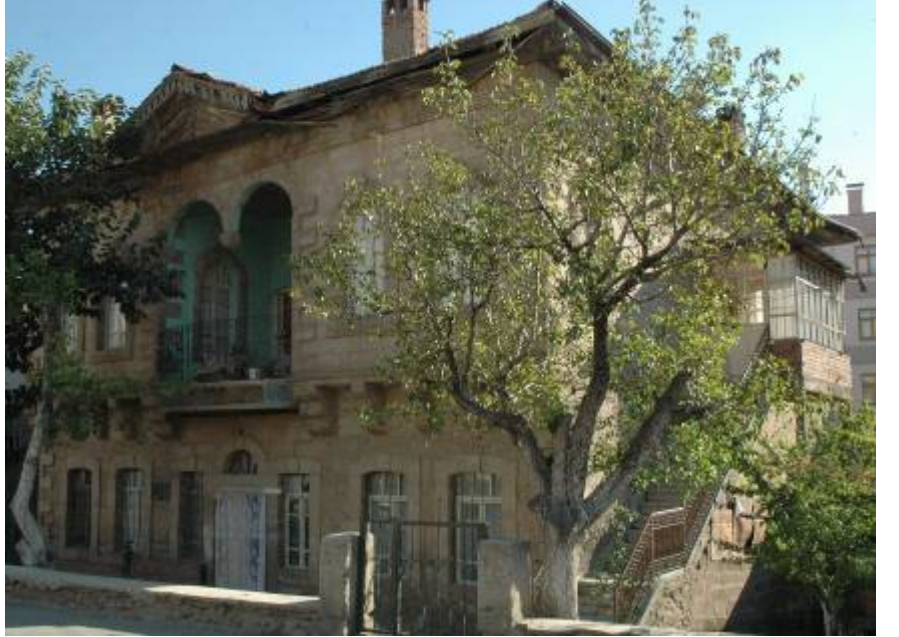
GENEL TANIM: Kesme taştan yapılmıştır. İki katlı. Dikdörtgen planlıdır.

KORUMA DURUMU	X	TAŞIYICI YAPI	X	DIŞ YAPI	X	ÜSTYAPI	x	SÜSLEME ELEMANLARI	A	RUTUBET	A	YOK
	B		B		B		X		X			
	C		C		C		C		C		C

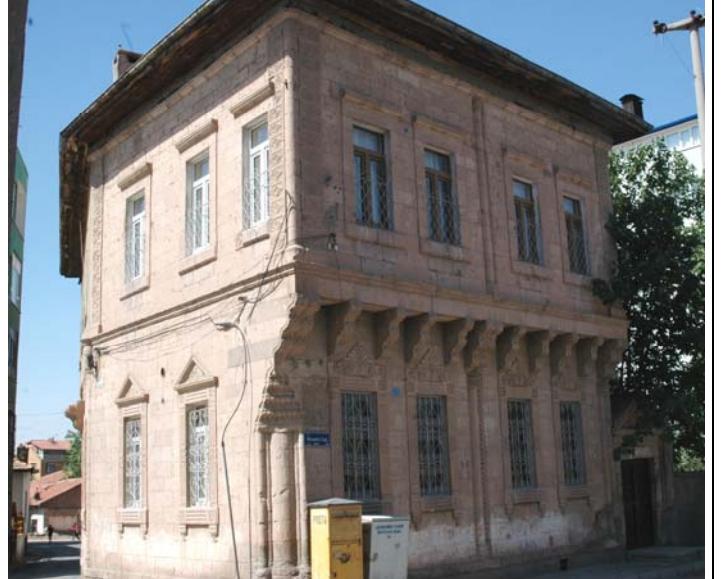
KORUMA DURUMU	A	TAŞIYICI YAPI	A	DIŞ YAPI	A	ÜSTYAPI	A	SÜSLEME ELEMANLARI	A	RUTUBET	A	YOK	
	X		X		X		X		X		X	X	İZİ VAR
	C		C		C		C		C		C	C	ÖNEMLİ

YAPILAN ONARIMLAR: Binanın yarısı yıktırılıp yeniden yaptırılmıştır.

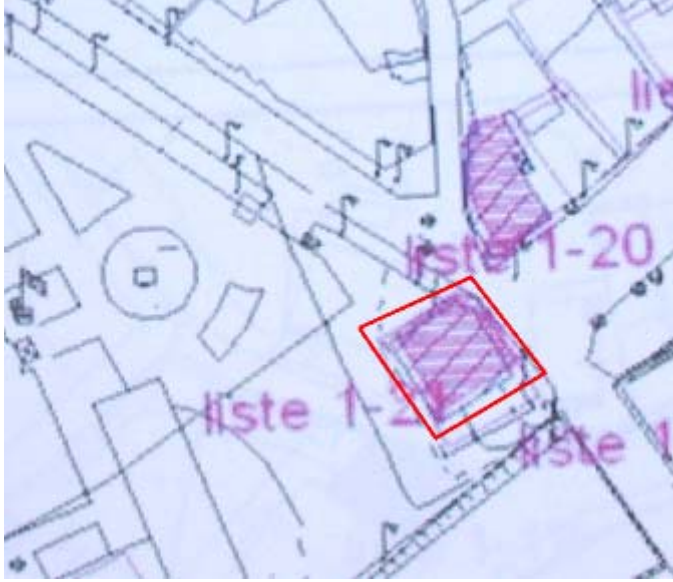
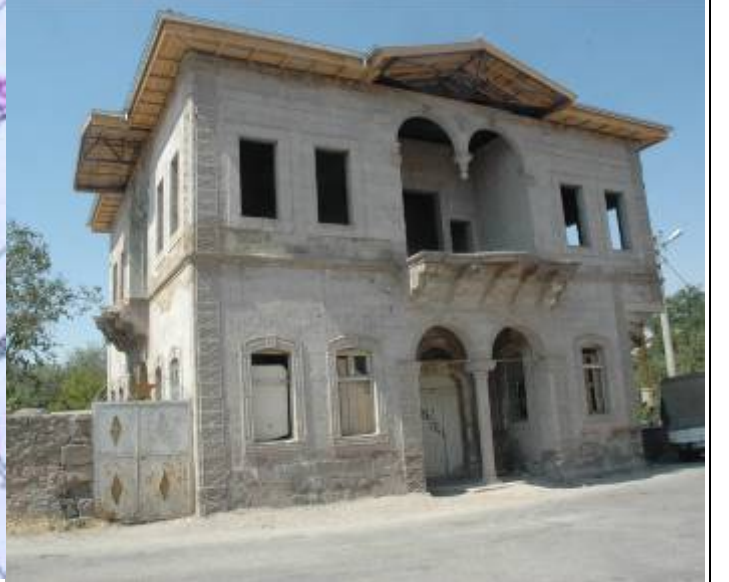
GENEL TANIM : Sarı (tuf taş) kesme taştan yapılmıştır. İki katlı kare planlıdır. Ön ve güney cephesi aynı mimari unsurları ihtiva etmektedir.

KORUMA DURUMU	X	TAŞIYICI YAPI	X	DIŞ YAPI	X	ÜSTYAPI	A	SÜSLEME ELEMANLARI	A	RUTUBET	A	YOK	
	B		B		B		X		X		X		X
	C		C		C		C		C		C		C

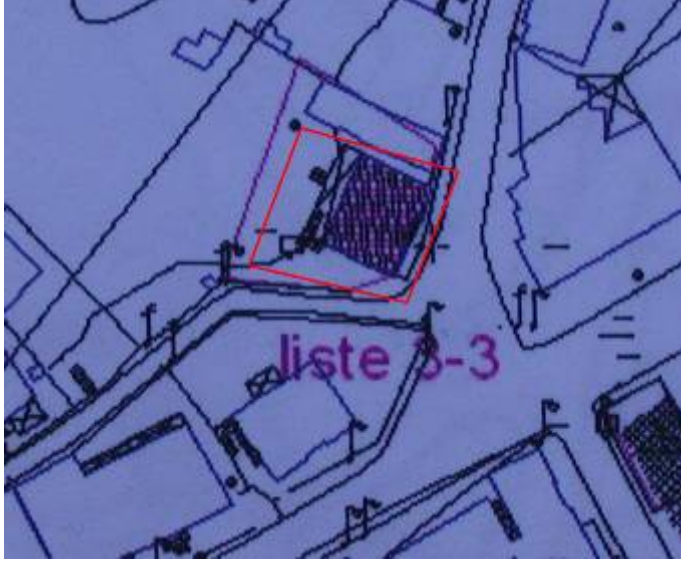
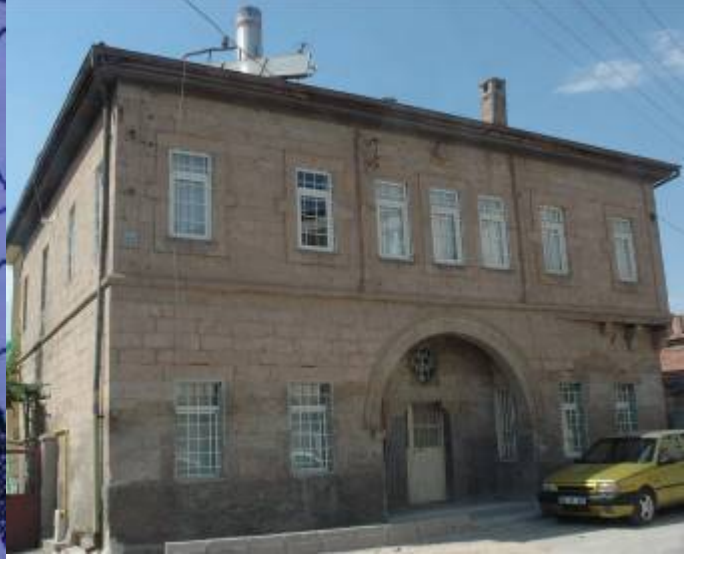
GENEL TANIM : Kesme taştan dikdörtgen planlı ve iki katlı olarak yapılmıştır.

KORUMA DURUMU	A	TAŞIYICI YAPI	A	DIŞ YAPI	A	ÜSTYAPI	A	SÜSLEME ELEMANLARI	A	RUTUBET	A	YOK
	B		B		B		B		B		B	
	C		C		C		C		C		C

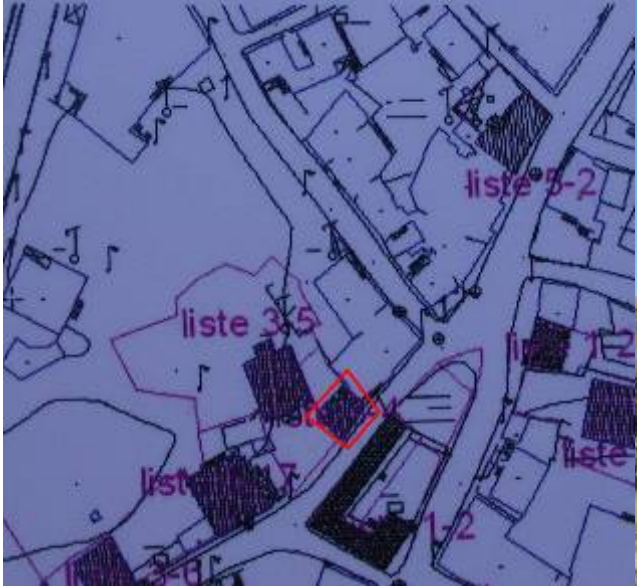
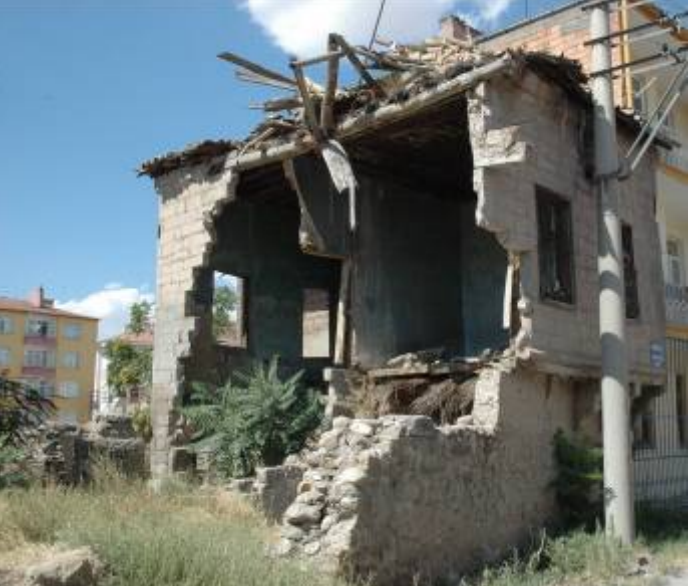
### KONAK 3.4

BUGÜNKÜ SAHİBİ:				BAKIMINDAN SORUMLU OLMASI GEREKEN KURULUŞ:								
YAPILAN ONARIMLAR:												
AYRINTILI TANIM:					TEKNİK BİLGİLER		SU	ELEKTRİK	ISITMA			
Kesme taştan dikdörtgen planlı ve iki katlı olarak yapılmıştır. Pencereleri dikdörtgen biçimlidir. Üst ve alt kattan çıkık konumda olup çatı ahşap ve kiremit kaplıdır.

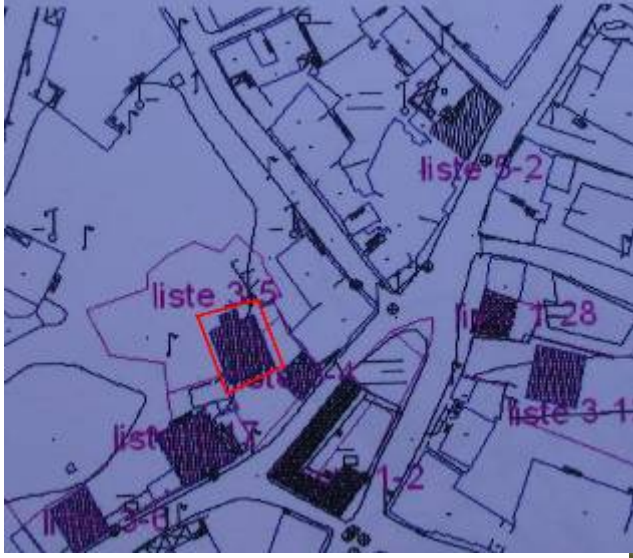
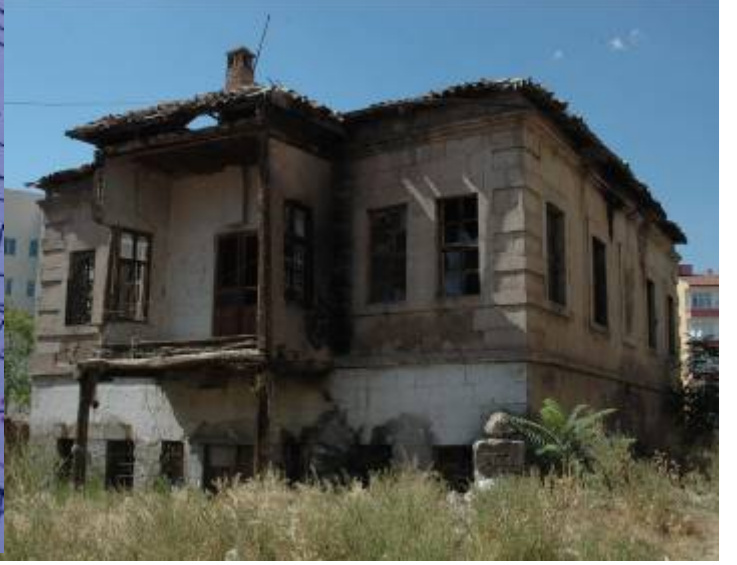
GENEL TANIM : Kesme taştan dikdörtgen planlı ve iki katlı olarak yapılmıştır

KORUMA DURUMU	A	TAŞIYICI YAPI	A	DIŞ YAPI	A	ÜSTYAPI	A	SÜSLEME ELEMANLARI	A	RUTUBET	A	YOK
	B		B		B		B		B		B	
	C		C		C		C		C		C

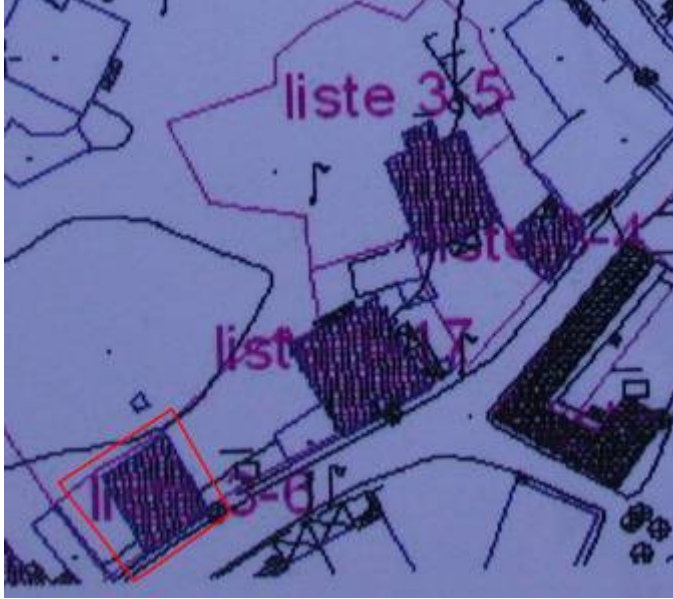
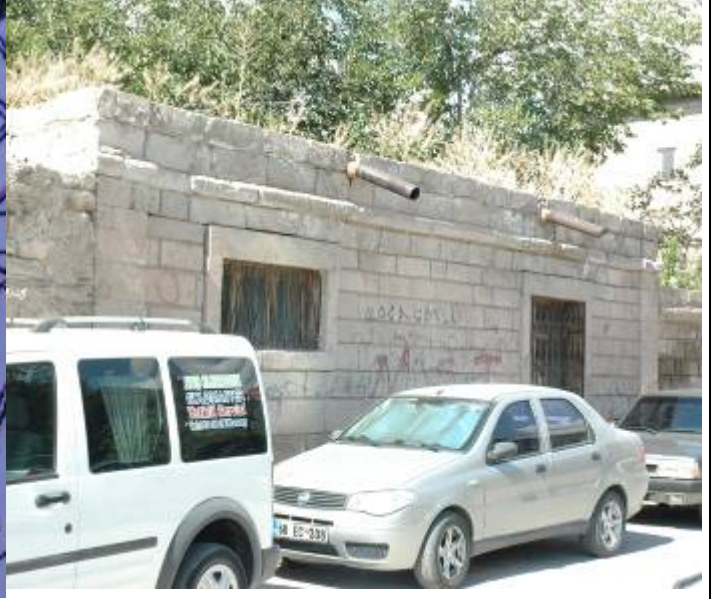
GENEL TANIM : Kesme taştan tek katlı olarak yapılmıştır

KORUMA DURUMU	A	TAŞIYICI YAPI	A	DIŞ YAPI	A	ÜSTYAPI	A	SÜSLEME ELEMANLARI	A	RUTUBET	A	YOK
	B		B		B		B		B		B	İZİ VAR
	C		C		C		C		C		C	ÖNEMLİ

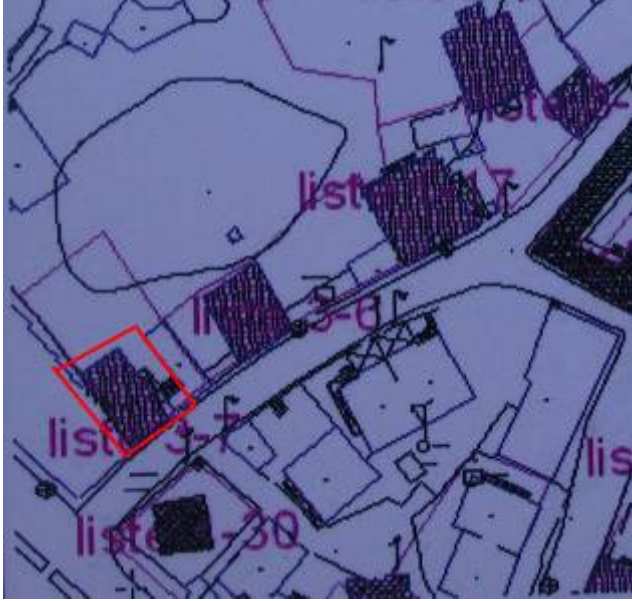
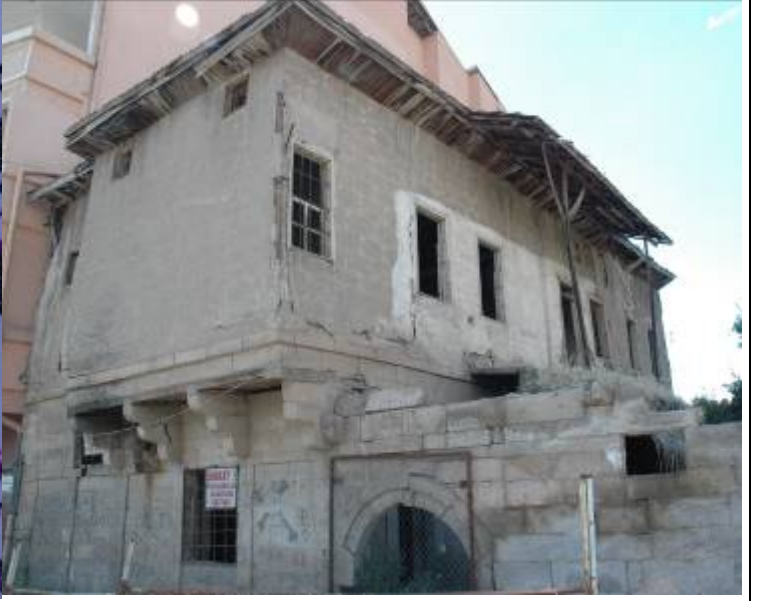
GENEL TANIM : Kesme taştan dikdörtgen planlı ve iki katlı olarak yapılmıştır

KORUMA DURUMU	A	TAŞIYICI YAPI	A	DIŞ YAPI	A	ÜSTYAPI	A	SÜSLEME ELEMANLARI	A	RUTUBET	A	YOK
	B		B		B		B		B		İZİ VAR	
	C		C		C		C		C		ÖNEMLİ

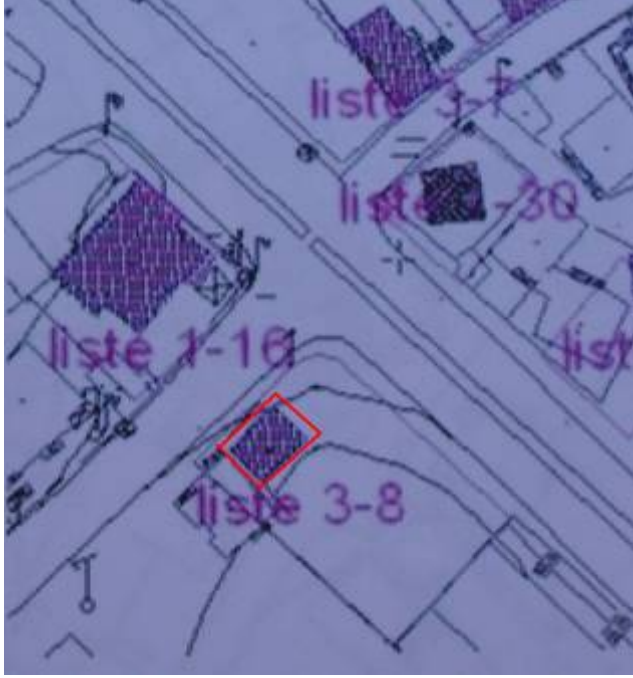
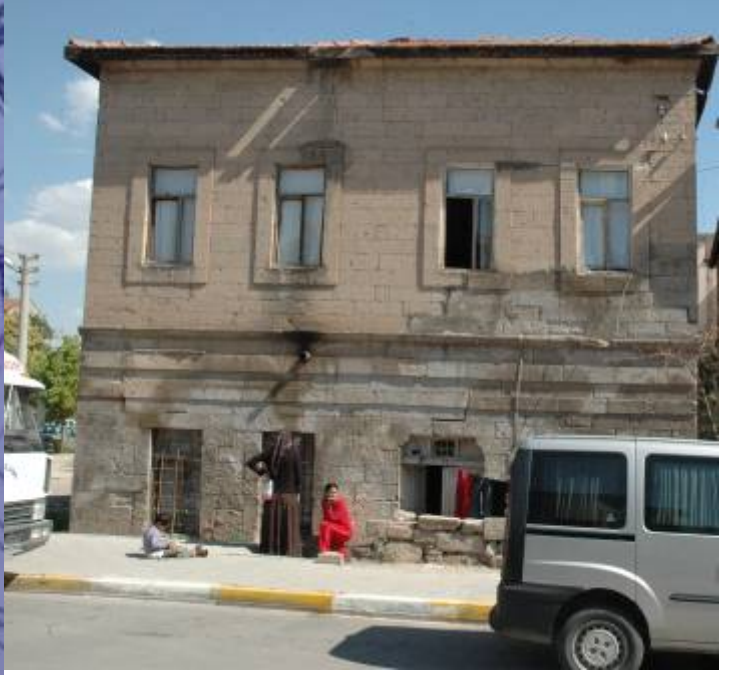
GENEL TANIM : Kesme taştan dikdörtgen planlı ve iki katlı olarak yapılmıştır

KORUMA DURUMU	A	TAŞIYICI YAPI	A	DIŞ YAPI	A	ÜSTYAPI	A	SÜSLEME ELEMANLARI	A	RUTUBET	A	YOK
	B		B		B		B		B		İZİ VAR	
	C		C		C		C		C		ÖNEMLİ

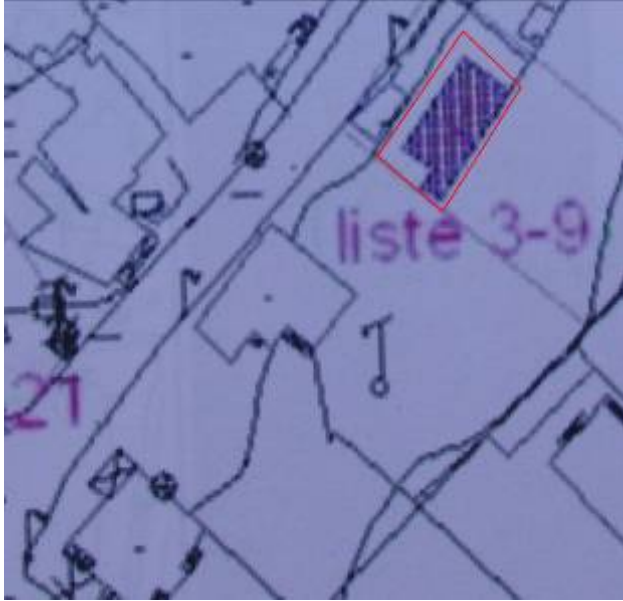
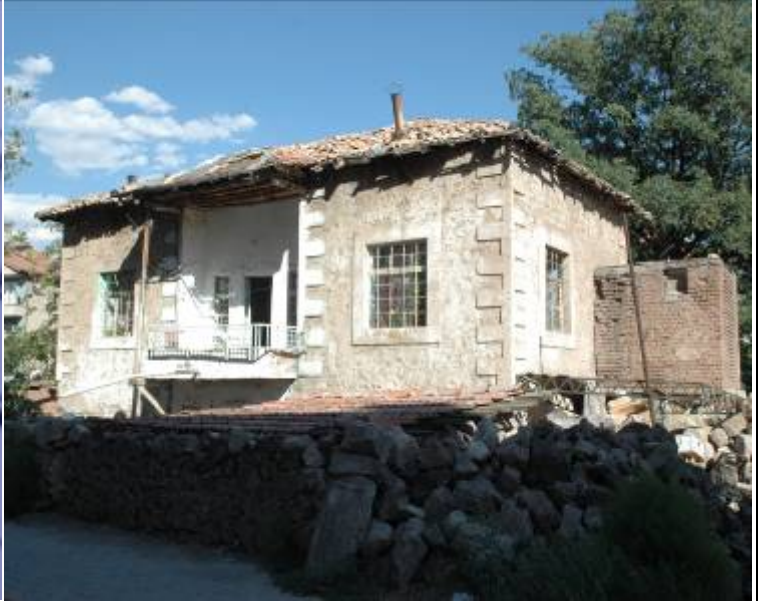
GENEL TANIM : Kesme taştan dikdörtgen planlı ve iki katlı olarak yapılmıştır.

KORUMA DURUMU	A	TAŞIYICI YAPI	A	DIŞ YAPI	A	ÜSTYAPI	A	SÜSLEME ELEMANLARI	A	RUTUBET	A	YOK
	B		B		B		B		B		B	İZİ VAR
	C		C		C		C		C		C	ÖNEMLİ

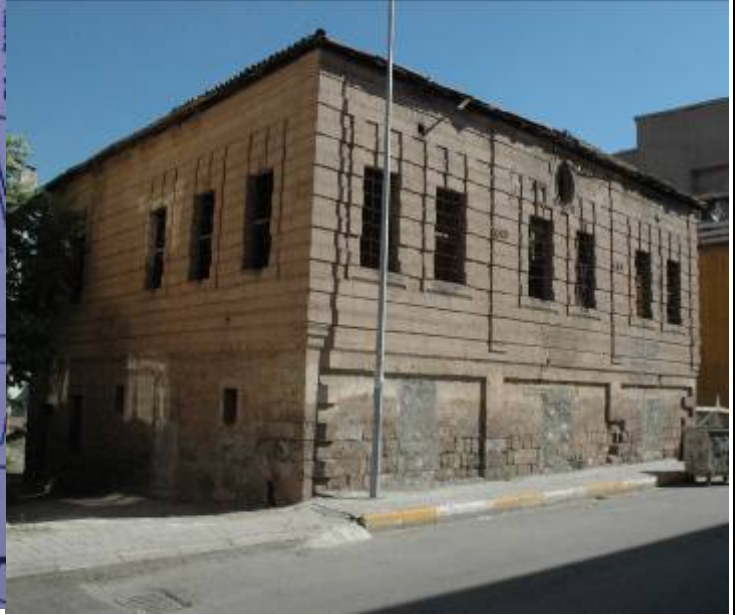
GENEL TANIM : Kesme taştan dikdörtgen planlı ve iki katlı olarak yapılmıştır

KORUMA DURUMU	A	TAŞIYICI YAPI	A	DIŞ YAPI	A	ÜSTYAPI	A	SÜSLEME ELEMANLARI	A	RUTUBET	A	YOK			
	B		B		B		B		B		B		B	B	B
	C		C		C		C		C		C		C	C	C

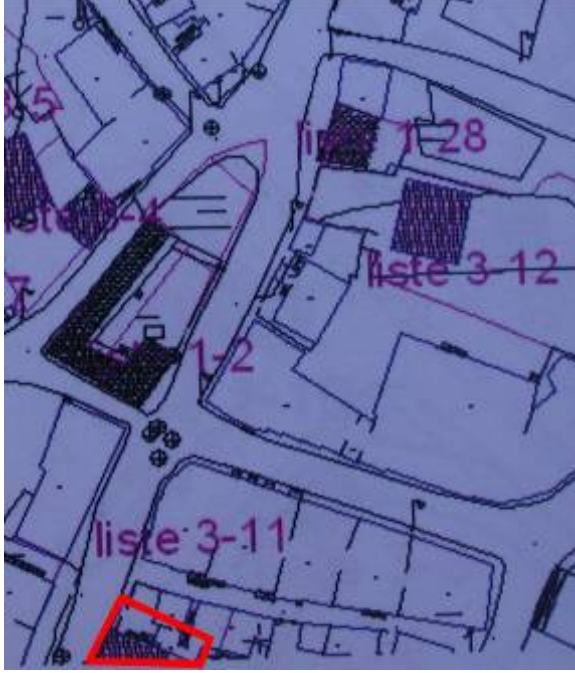
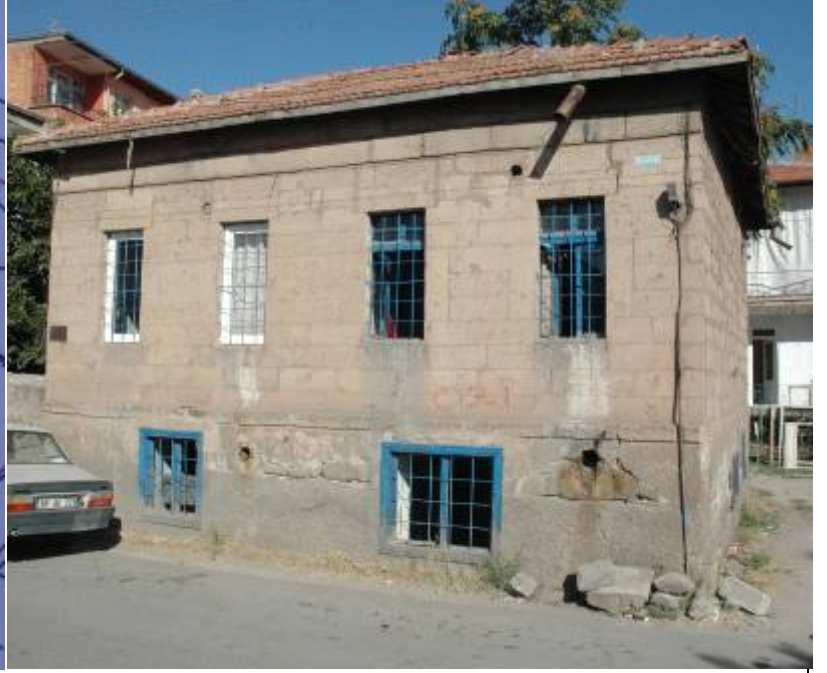
GENEL TANIM : Bodrum dahil iki katlı kesme taştan yapılmıştır.

KORUMA DURUMU	A	TAŞIYICI YAPI	A	DIŞ YAPI	A	ÜSTYAPI	A	SÜSLEME ELEMANLARI	A	RUTUBET	A	YOK
	B		B		B		B		B		B	İZİ VAR
	C		C		C		C		C		C	ÖNEMLİ

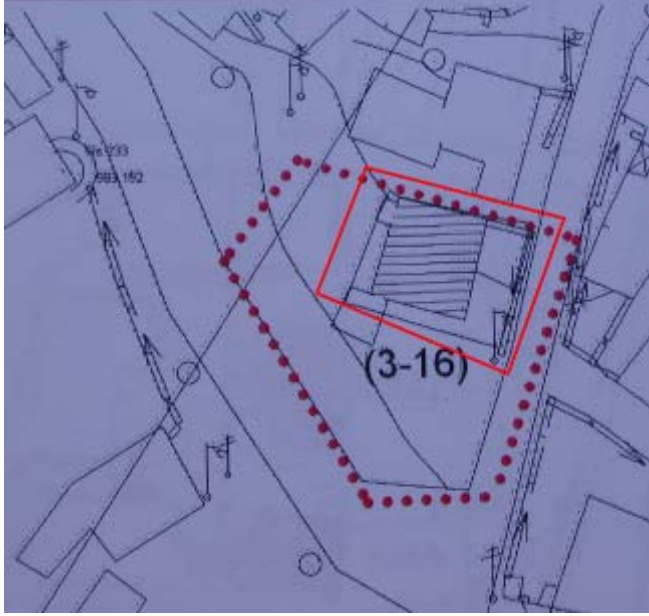
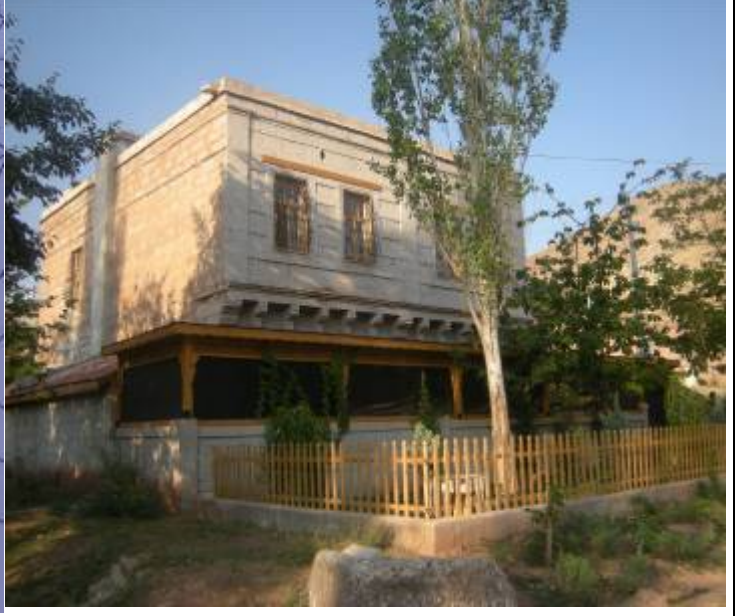
GENEL TANIM : Kesme taştan dikdörtgen planlı ve iki katlı olarak yapılmıştır.

KORUMA DURUMU	A	TAŞIYICI YAPI	A	DIŞ YAPI	A	ÜSTYAPI	A	SÜSLEME ELEMANLARI	A	RUTUBET	A	YOK
	B		B		B		B		B		B	İZİ VAR
	C		C		C		C		C		C	ÖNEMLİ

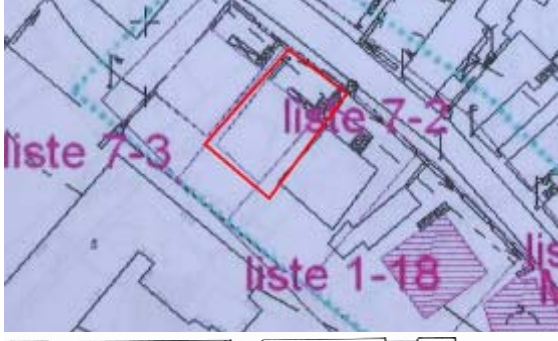
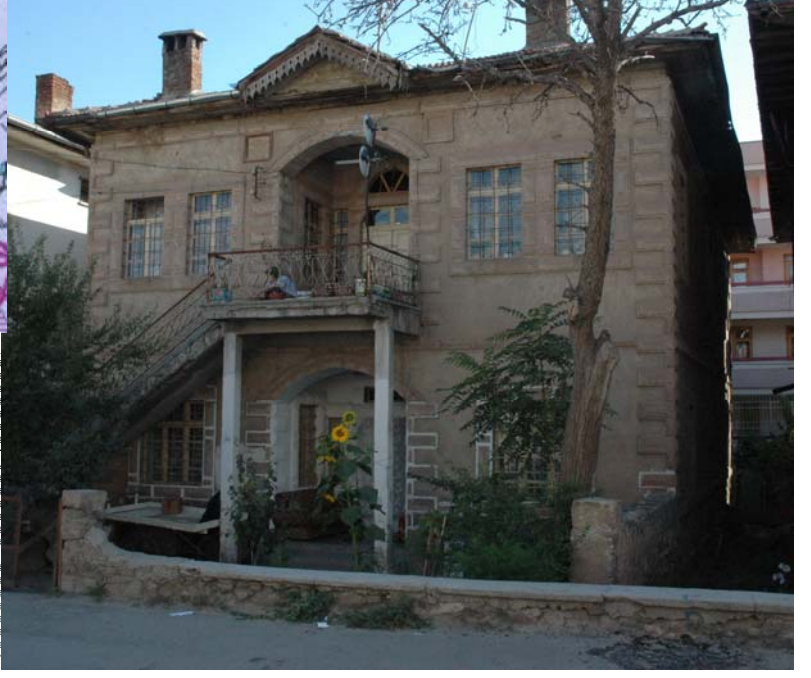
GENEL TANIM : Kesme taş kaplı olup iki katlıdır

KORUMA DURUMU	A	TAŞIYICI YAPI	A	DIŞ YAPI	A	ÜSTYAPI	A	SÜSLEME ELEMENLARI	A	RUTUBET	A	YOK
	B		B		B		B		B		B	İZİ VAR
	C		C		C		C		C		C	ÖNEMLİ

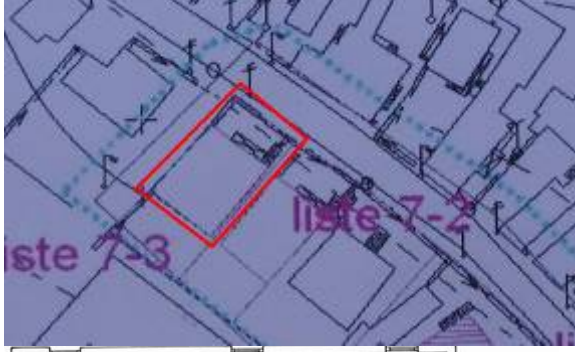
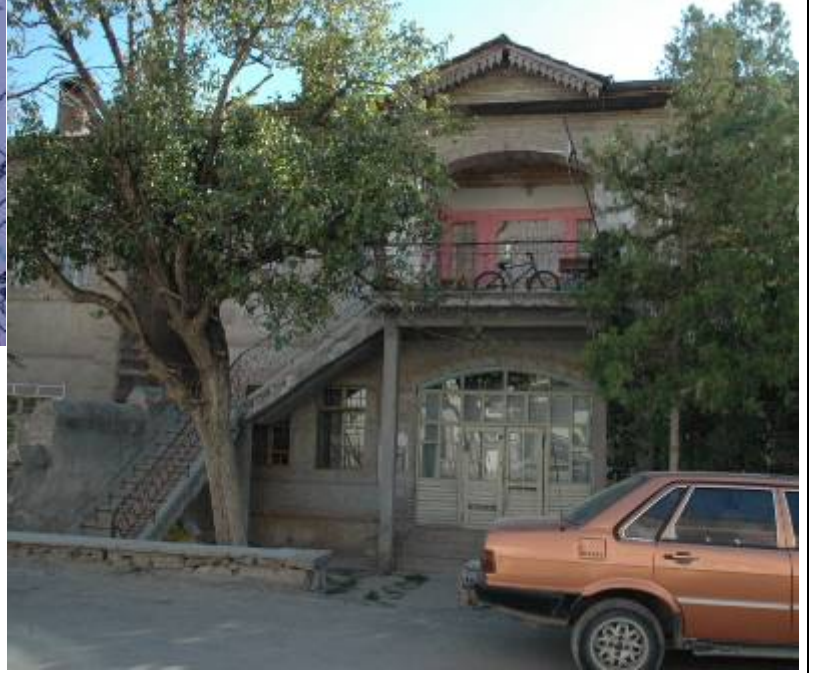
GENEL TANIM : Kesme taştan iki katlı olarak yapılmıştır.

KORUMA DURUMU	A	TAŞIYICI YAPI	A	DIŞ YAPI	A	ÜSTYAPI	A	SÜSLEME ELEMANLARI	A	RUTUBET	A	YOK
	B		B		B		B		B		B	İZİ VAR
	C		C		C		C		C		C	ÖNEMLİ

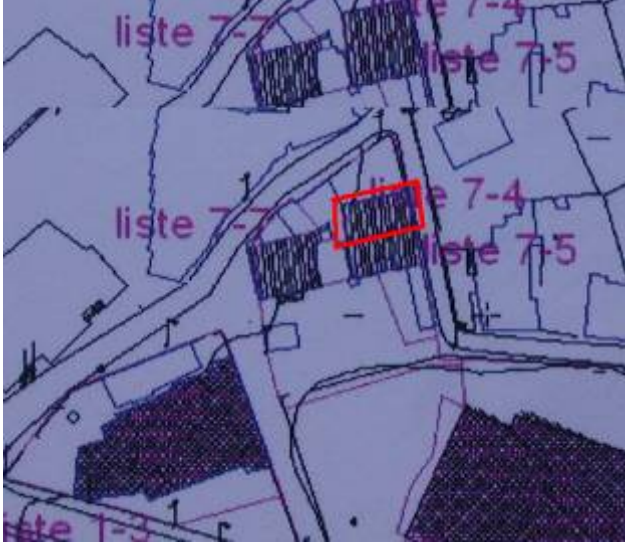
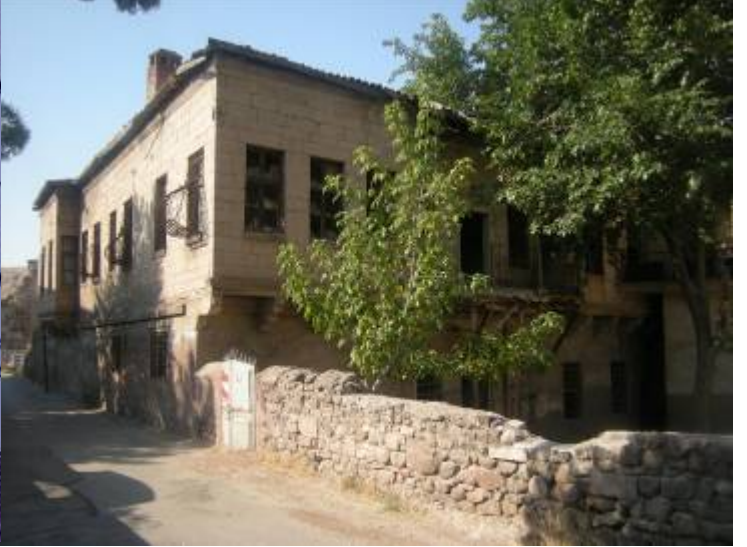
## KONAK 7.4

BUGÜNKÜ SAHİBİ:				BAKIMINDAN SORUMLU OLMASI GEREKEN KURULUŞ:								
YAPILAN ONARIMLAR:												
AYRINTILI TANIM:					TEKNİK BİLGİLER		SU	ELEKTRİK	ISITMA			
<p>Kesme taştan dikdörtgen planlı ve iki katlı olarak yapılmıştır. Pencereleri cumbalı ve dikdörtgen biçimlidir. Üst kat ön cephesi çıkık konumda olup alt kısımları eli böğründelerle desteklenmektedir. Çatı ahşap ve kiremit kaplıdır.</p>					ORJİNAL KULLANIMI:		Konak

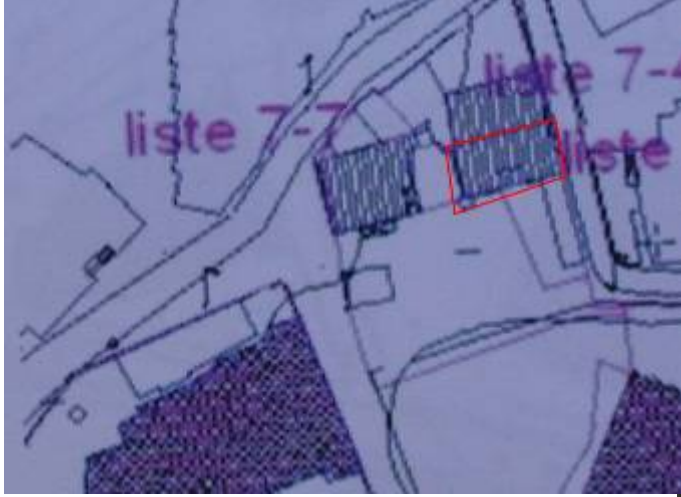
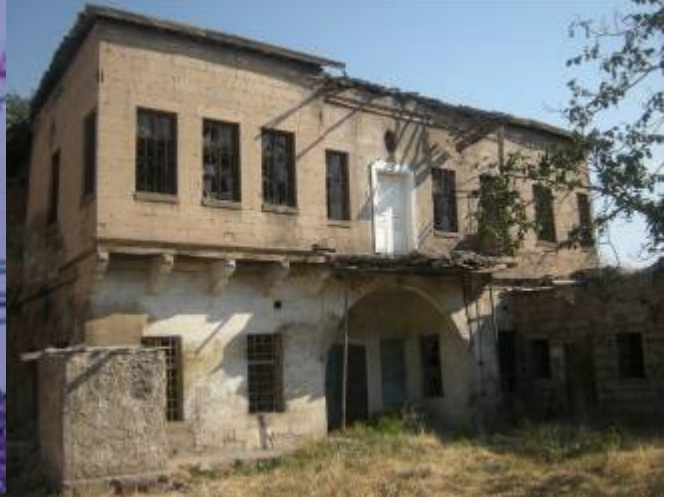
GENEL TANIM : İki katlı kesme taştan yapılmıştır.

KORUMA DURUMU	A	TAŞIYICI YAPI	A	DIŞ YAPI	A	ÜSTYAPI	A	SÜSLEME ELEMANLARI	A	RUTUBET	A	YOK
	B		B		B		B		B		B	İZİ VAR
	C		C		C		C		C		C	ÖNEMLİ

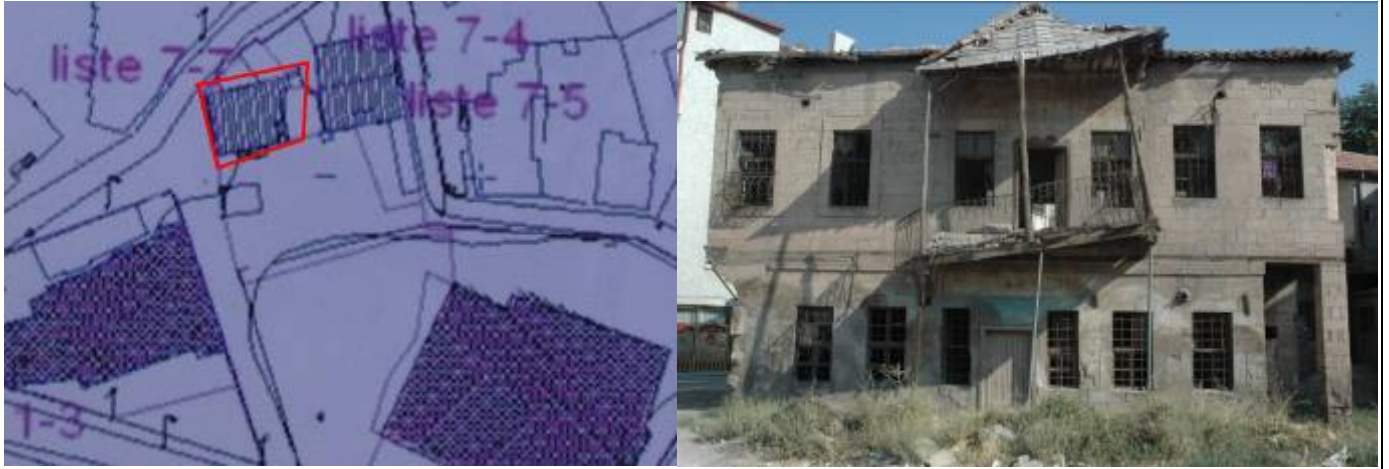
## MEHMET TURGUT KONAĞI

GENEL TANIM : Kesme taştan dikdörtgen planlı ve iki katlı olarak yapılmıştır

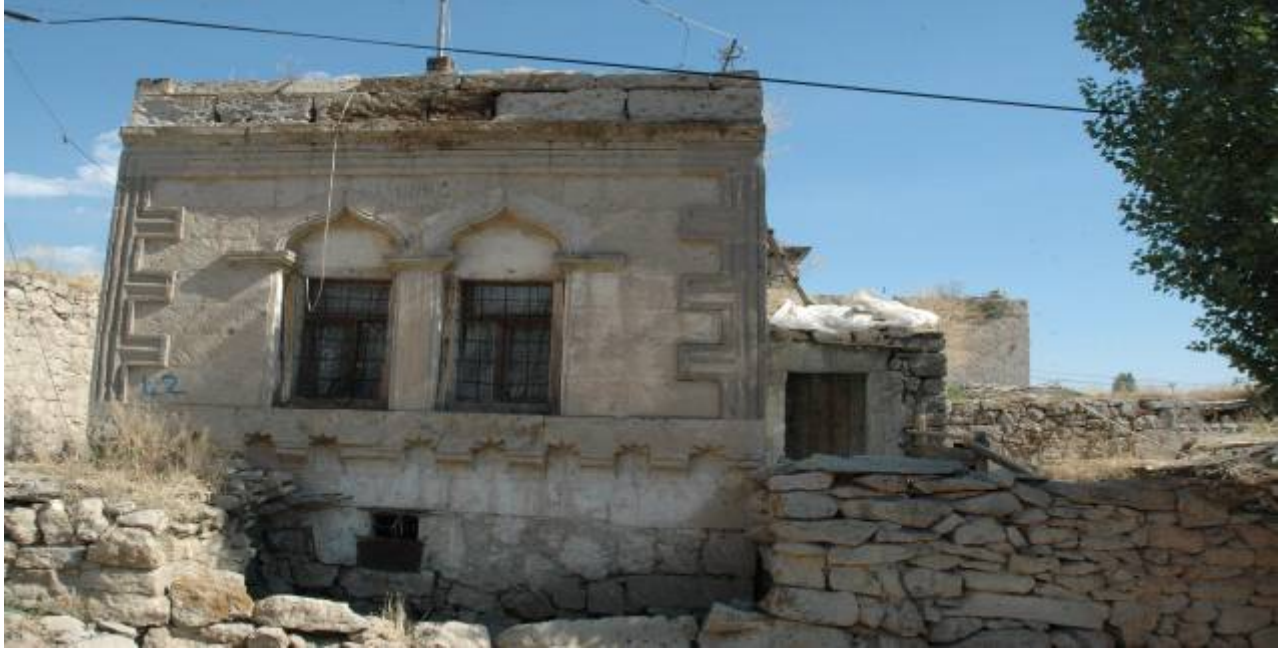
AVRUPA KONSEYİ	DOĞAL VE KÜLTÜREL VARLIKLARI KORUMA ENVANTERİ D.K.V.K.E.		ENVANTER NO: 68.00.
TÜRKİYE	KÜLTÜR VARLIKLARI MÜZELER GENEL MÜDÜRLÜĞÜ		ANIT HARİTA NO:
İLİ: AKSARAY	İLÇESİ: MERKEZ	MAH. KÖY-VE MEVKİİ: Doğantarla Beldesi	KORUMA DERECESESİ
ADRES: Kocatepe Mahallesi		KADASTRO	ANITSAL 1 2 3
		PAFTA: ADA: PARSEL: 5166	ÇEVRESEL 1 2 3
		YAPAN: Çataşu köyünden Hacı Ahmet	AYKIRI 1 2 3
KONUT	YAPTIRAN: Muhsin BAĞ	YAPIM TARİHİ: 1946	MİMARİ ÇAĞI: Cumhuriyet dönemi
GENEL TANIM: Kocatepe Mahallesi'nde bodrum+tek katlı bir taşınmazdır. Yapı malzemesi ön cephede düzgün yonu kesme taş olup yanlarda kesme taş kullanılmıştır. 2 odalıdır. Üst örtüsü düz toprak damdır.			
KORUMA DURUMU	A	TAŞIYICI YAPI	X
	X		B
	C		C
		DIŞ YAPI	X
			B
			C
		ÜSTYAPI	X
			B
			C
		SÜSLEME ELEMANLARI	X
			B
			C
		RUTUBET	X
			B
			C
		YOK	X
			B
			C
		İZİ VAR	X
			B
			C
		ÖNEMLİ	X
			B
			C

AYRINTILI TANIM:  Kocatepe Mahallesi'nde bodrum+tek katlı bir taşınmazdır. Yapı malzemesi ön cephede düzgün yonu kesme taş malzeme kullanılmış olup iki adet kemerli penceresi vardır. Cephe köşe noktalarındaki taşlar belirgin olarak yapılmış olup en önemli süsleme elemanı budur. Diğer cepheler niteliksiz olup moloz taş malzeme ile yapılmıştır. Bahçeden bir merdivenle dar bir koridora çıkılmakta buradan da iki odaya girilmektedir. İçerideki ahşap süslemeler niteliklidir.	TEKNİK BİLGİLER	SU	ELEKTR	ISITMA
		-	-	-
	ORJİNAL KULLANIMI:	Konut		
	BUGÜNKÜ KULLANIMI:	Konut		
	ÖNERİLEN KULLANIMI:	Konut		
	HAZILAYANLAR	-Hadiye MUMCULAR -Filiz YÜKSEL		
TESCİL KARARI N.K.T.V.K.K 21.09.1996-529

BUGÜNKÜ SAHİBİ: Muhsin Bağ	BAKIMINDAN SORUMLU OLMASI GEREKEN KURULUŞ:
YAPILAN ONARIMLAR: Siva ve badana dışında esaslı bir onarım görmemiştir.
